福島第二原子力発電所 2号機圧力抑制室の内部側面における孔食の確認について

2016年11月21日

東京電力ホールディングス株式会社
福島第二原子力発電所

福島第二原子力発電所 2号機圧力抑制室 現場概略図

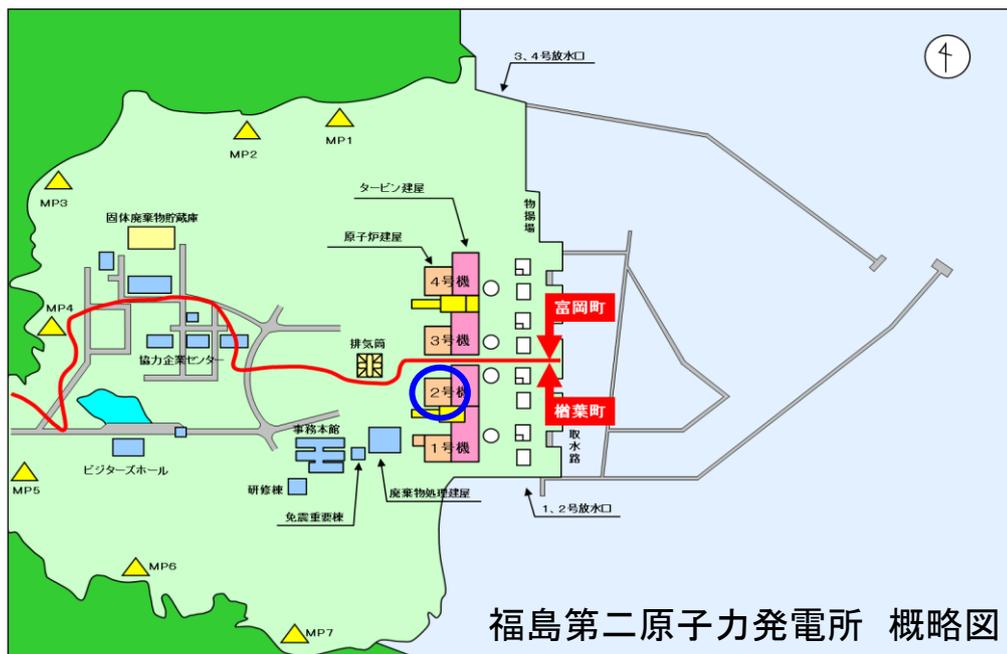
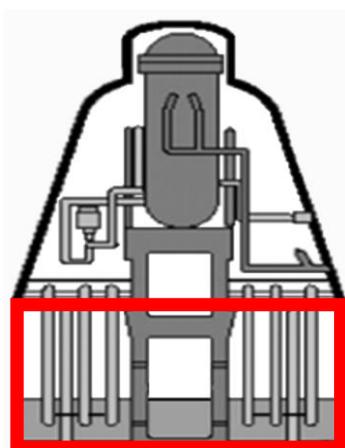
本日、2号機圧力抑制室内の点検作業を実施していた協力企業作業員が、同室の内部側面（鋼鉄製）に1か所、孔食（直径約9.5mm、深さ約3.7mm）があることを確認いたしました（添付資料参照）。

今回、確認された孔食箇所については、圧力抑制室の当該部位で必要とされる板厚（36.1mm）を満足しない可能性があることから、当社として、「安全上重要な機器等の機能*¹に支障を及ぼすおそれのある故障」と判断いたしました。

約220°付近の内部側面に孔食を確認。

今後、原因について調査するとともに、補修いたします。
