1号機PCV内部調査について

2017年3月30日

東京電力ホールディングス株式会社

2号機原子炉格納容器内部調査について ～画像解析による追加報告～

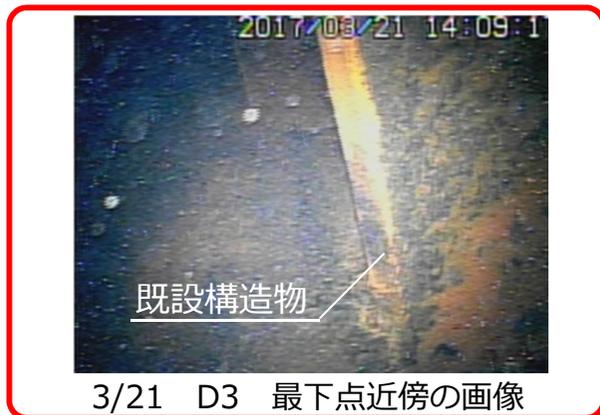
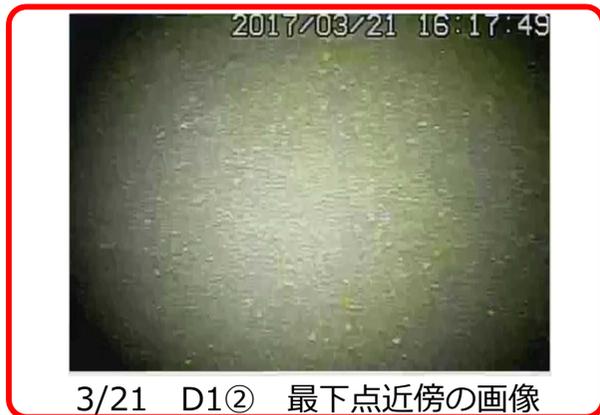
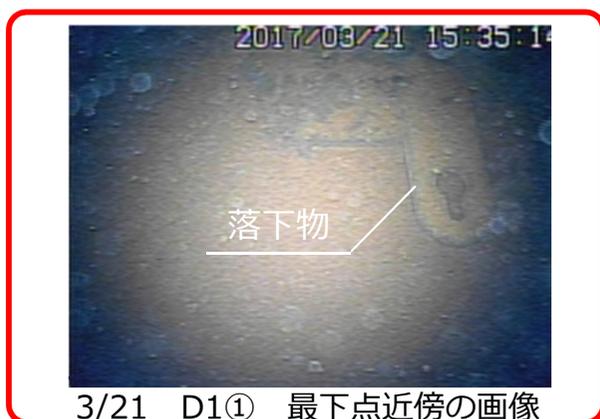
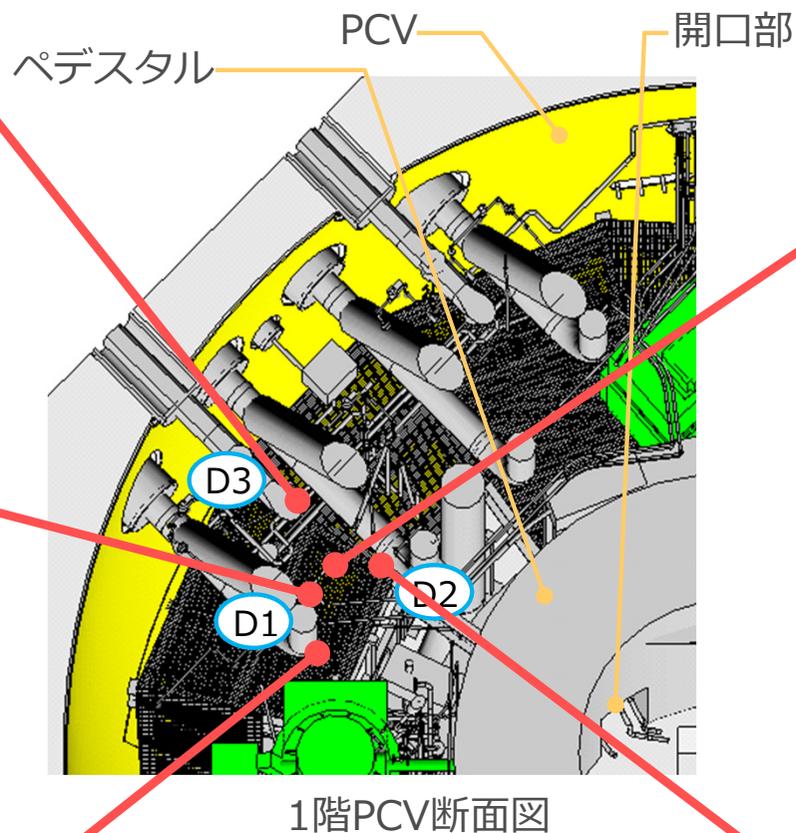
4. 画像測定結果 (2/2)

- PCV底部、配管等に堆積物が確認された。
（今後、画像の評価や、堆積物のサンプリング採取を行い、堆積物の性状等の分析を行う）
- D2エリアの堆積物に近接して撮影を行ったが、堆積物の舞い上がりが確認されなかったことから、堆積物はある程度の重さを持ったものと推定
- 水中に入ると線量は低くなるが、PCV底部に近づくとも線量が上昇
- 線量の上昇が始まるPCV底部からの高さは測定ポイントにより異なる。
（堆積物が線源になっている可能性や、堆積物下の構造物に付着した線源の影響を受けている可能性、PCV底部近傍に熔融燃料がある可能性など、様々な可能性がある。）
- なお、グレーチング上の線量は前回調査時（2015年4月）と大きく変わらず、既設構造物についても大きな損傷は確認されなかった。

得られた画像データと線量データを元に、PCV底部の状況を継続検討する。

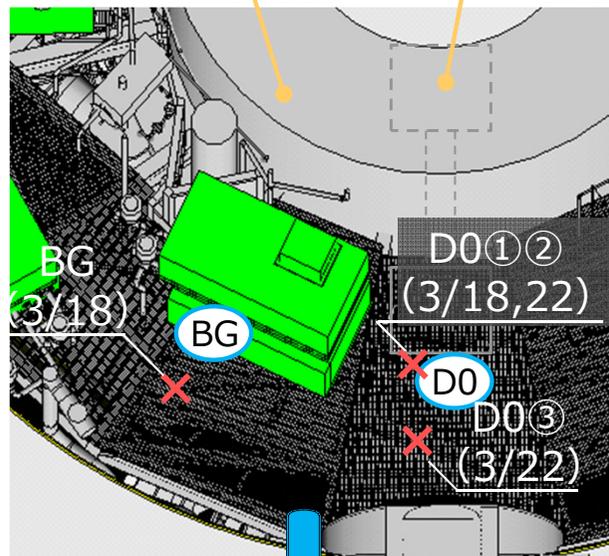
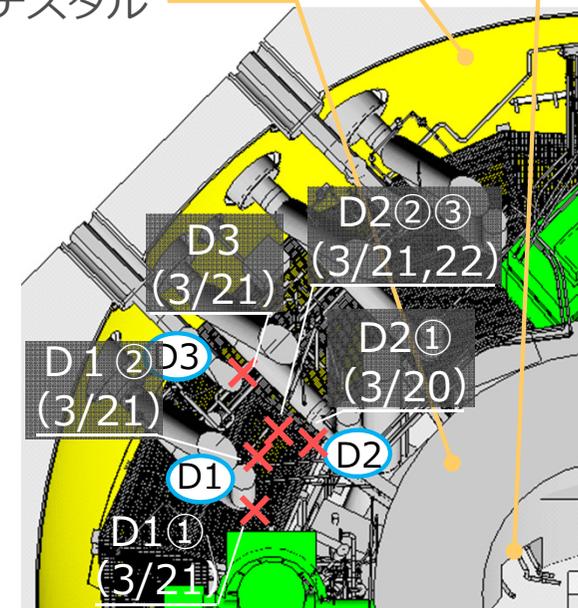
5. 線量測定結果 (1/2)

測定点 (測定日)	BG	D0			D1		D2			D3
	(3/19)	① (3/18)	② (3/22)	③ (3/22)	① (3/21)	② (3/21)	① (3/20)	② (3/21)	③ (3/22)	(3/21)
グレーチング上 線量[Sv/h]	3.8	7.8	6.7	3.6	8.4	8.2	12	9.2	9.3	10
最下点 線量[Sv/h] (床面からの 計測ユニット 吊おろし高さ)	11 (約0.3m)	1.5 (約1m)	1.6 (約0.6m)	5.4 (約0.3m)	6.3 (約0.9m)	5.9 (約0.9m)	6.3 (約1m)	7.4 (約0.9m)	9.4 (約0.9m)	3.0 (約1.6m)

今回ペDESTAL開口部近傍のPCV底部の状況を初めて撮影することができた。また、PCV底部に近づくほど線量が上昇する傾向を確認することができた。

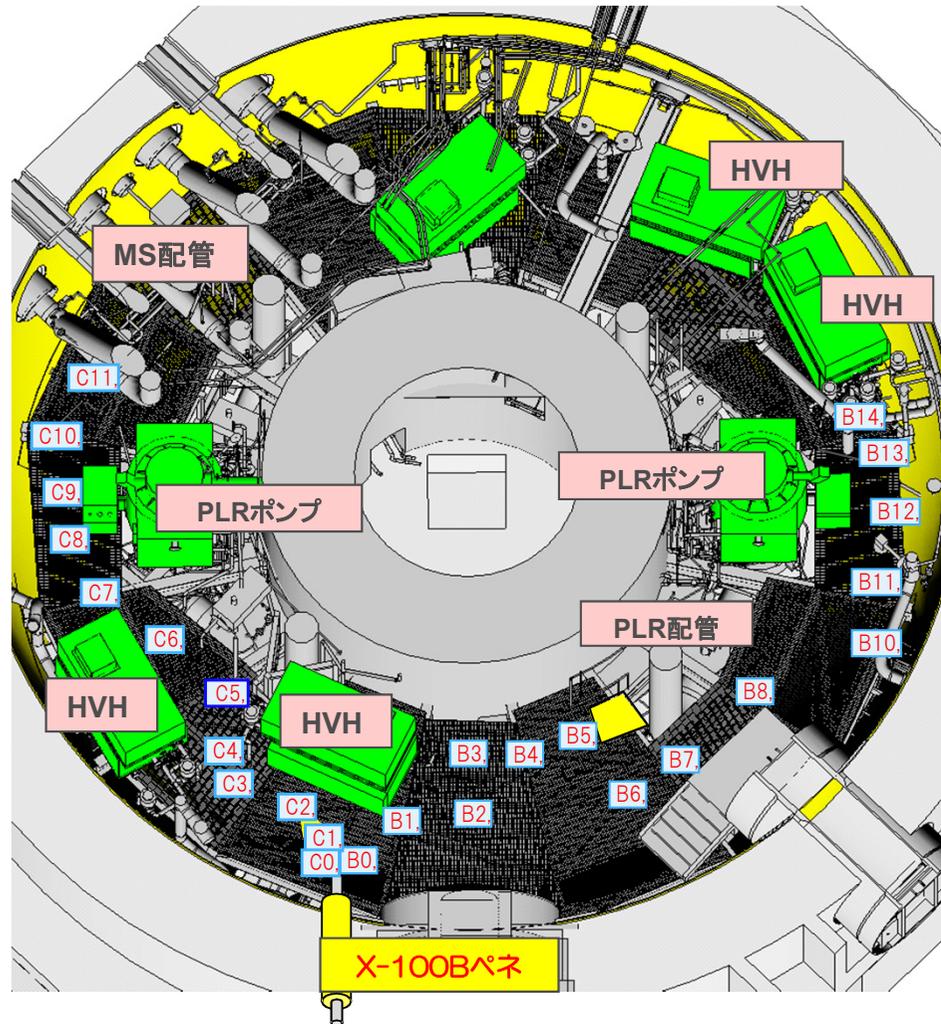
線量率 (Sv/h)
B3	7.4
B4	7.5
B5	8.7
B7	7.4
B11	9.7
B14	7.0
C2	6.7
C5	8.3
C6	7.7
C9	4.7
C10	5.3
C11	6.2

B3~B14 (測定日 : 2015年4月10日)
 C2~C6 (測定日 : 2015年4月15日)
 C9~C11 (測定日 : 2015年4月16日)

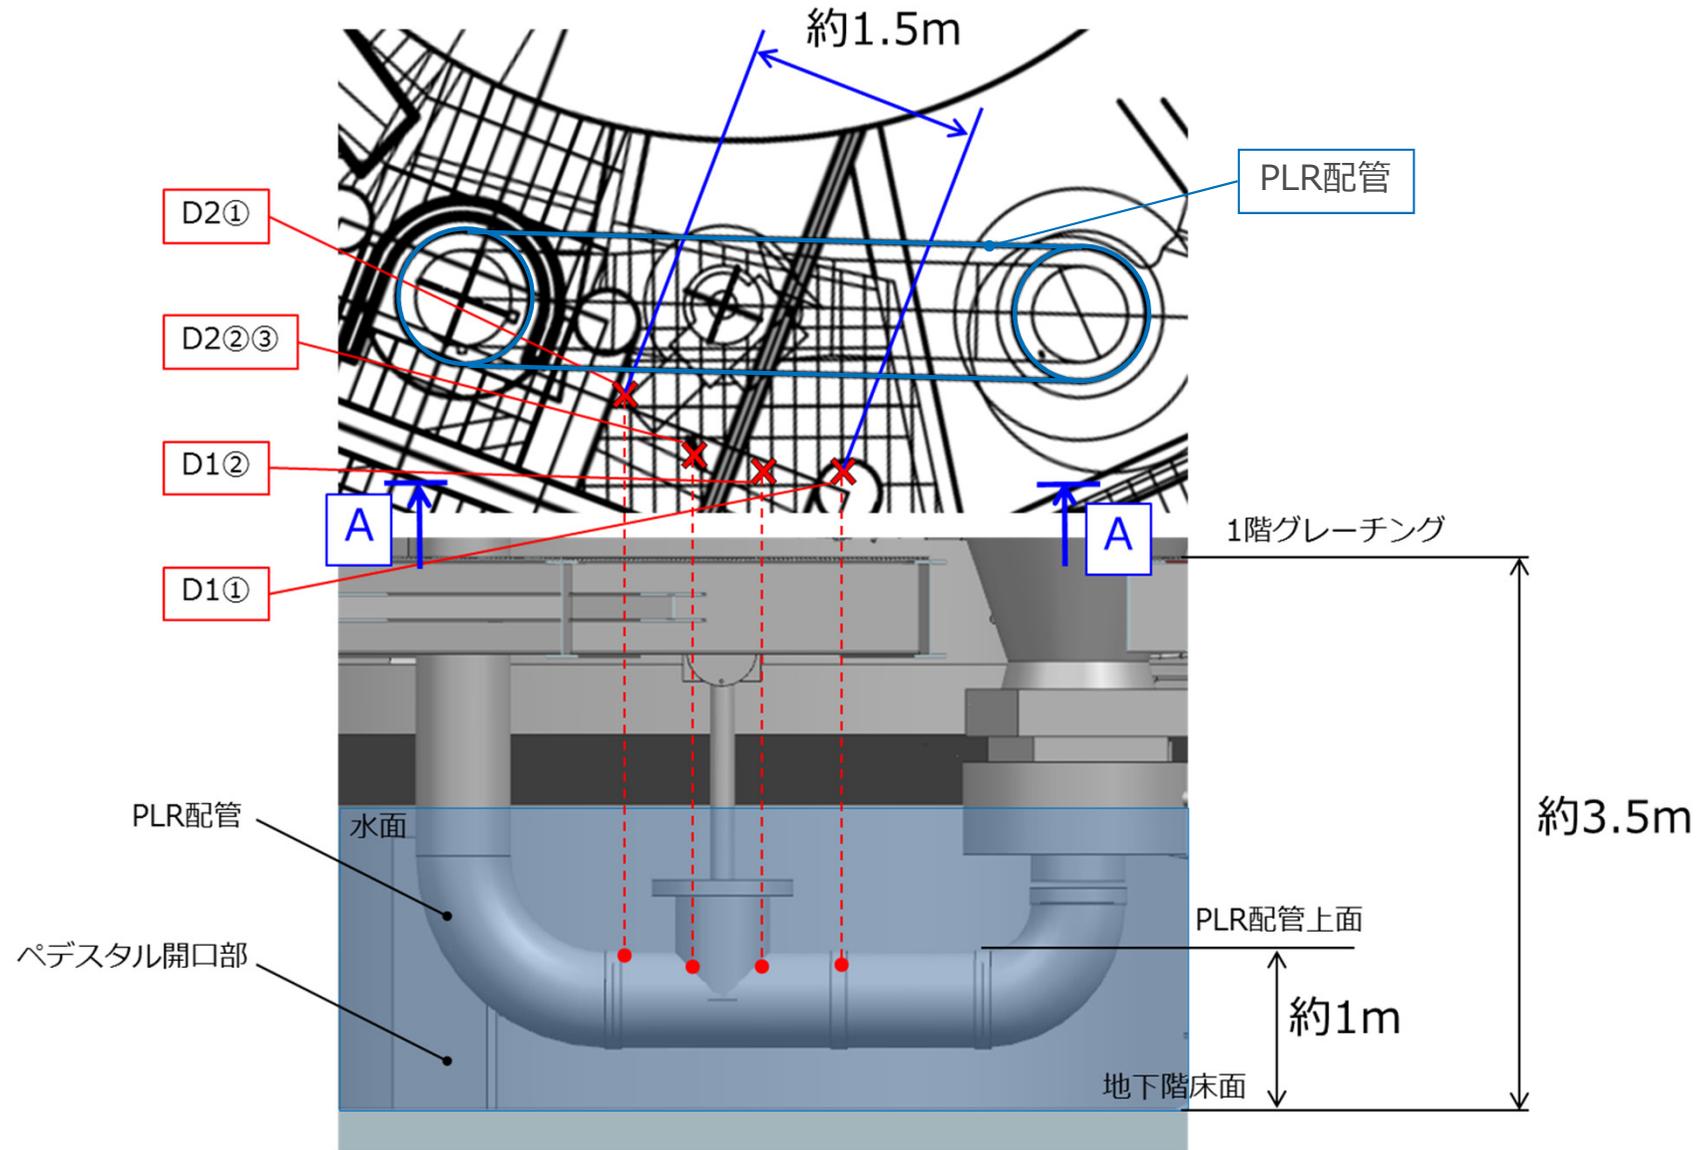
赤丸は計測ユニット吊おろし最下点
A-A断面

- ・ PLR配管の側部に計測ユニットを吊り下ろし
- ・ 詳細な測定ポイントは現在評価中

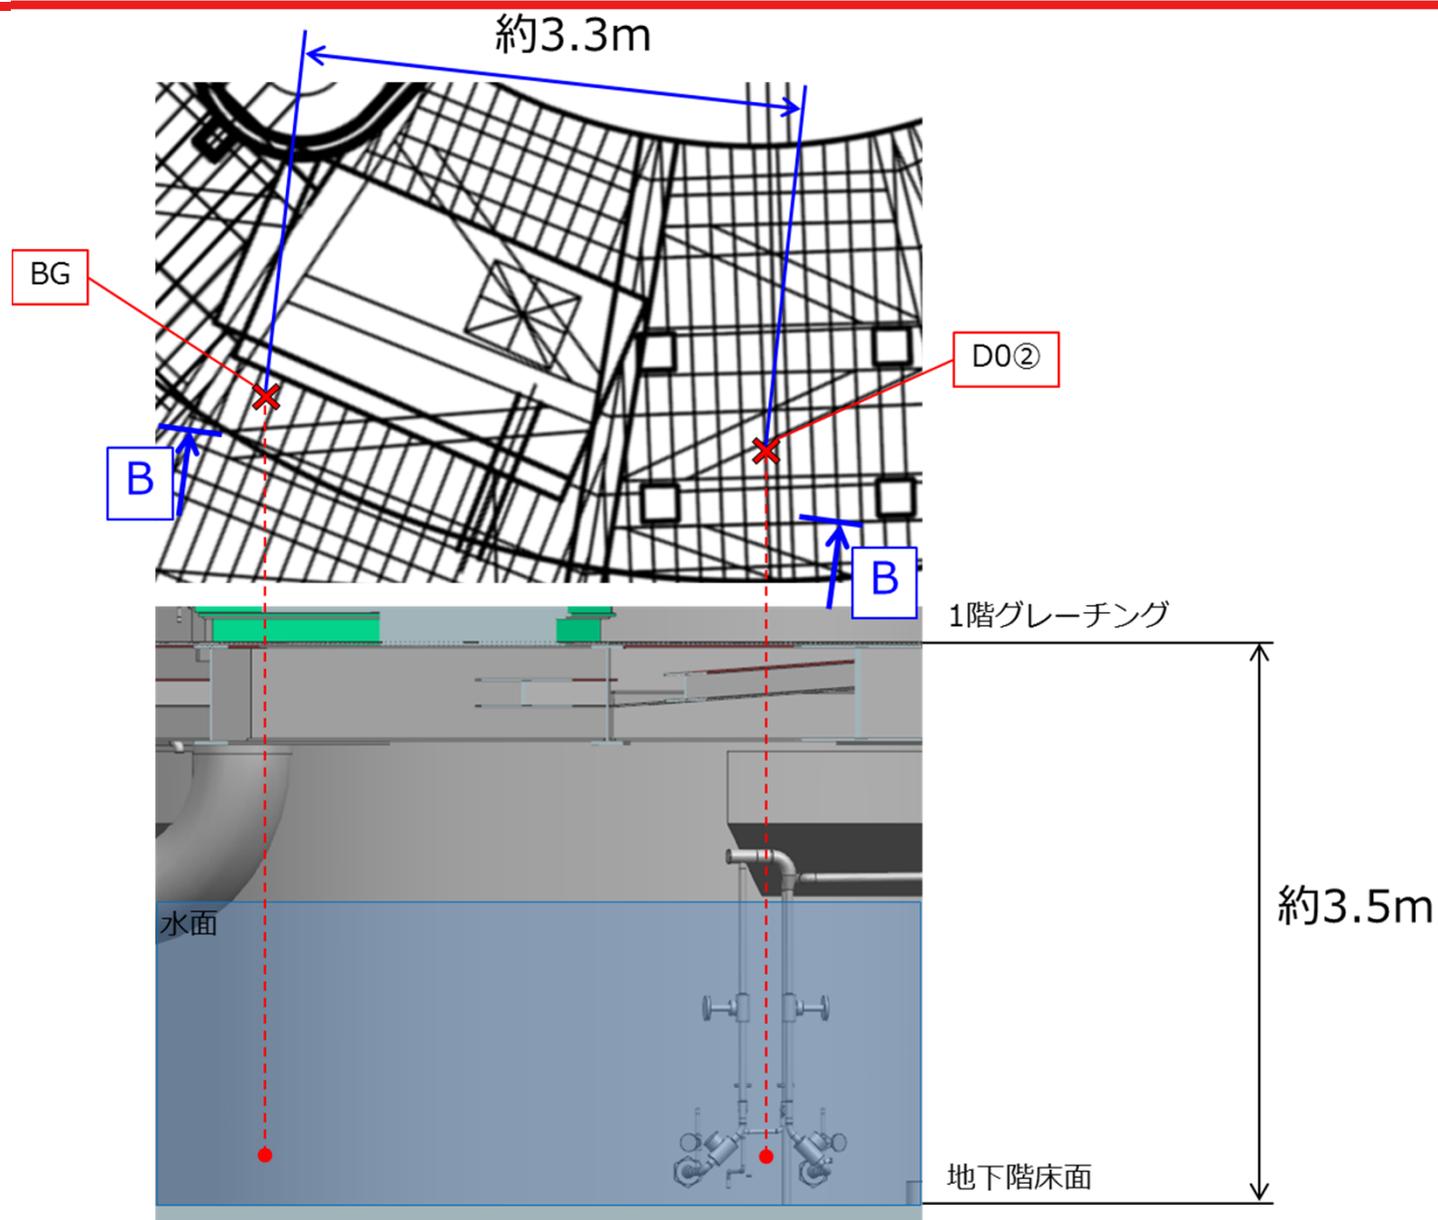
赤丸は計測ユニット吊おろし最下点
B-B断面

・詳細な測定ポイントは現在評価中

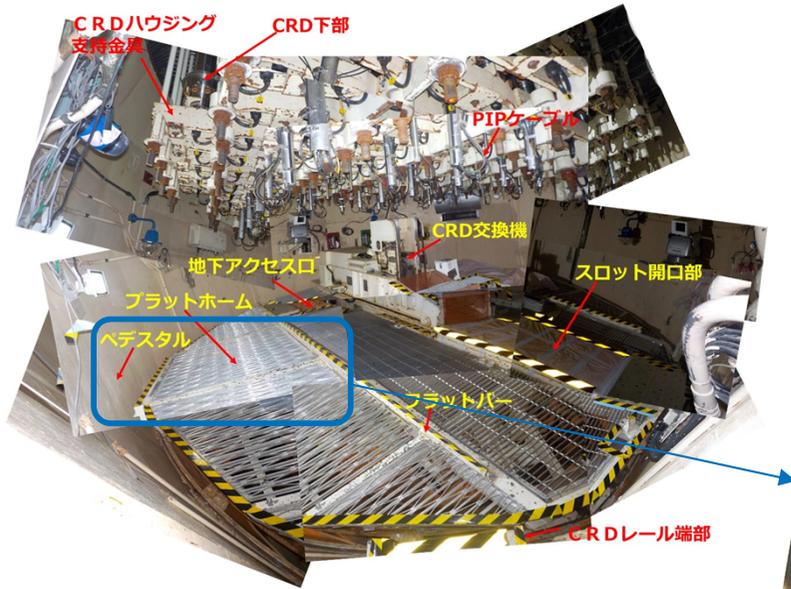
5. ペDESTAL内事前調査 グレーチングの状態(2/4)

ベDESTAL内左奥のプラットフォーム上を鮮明化したことにより、左奥のベDESTAL内壁まで視認可能

- ・スロット開口部より左側のグレーチングについて、従来確認されていた範囲より1つ奥側のグレーチングも脱落していることを確認
- ・新たに確認されたグレーチング脱落の範囲には、ケーブル状の落下物があることを確認

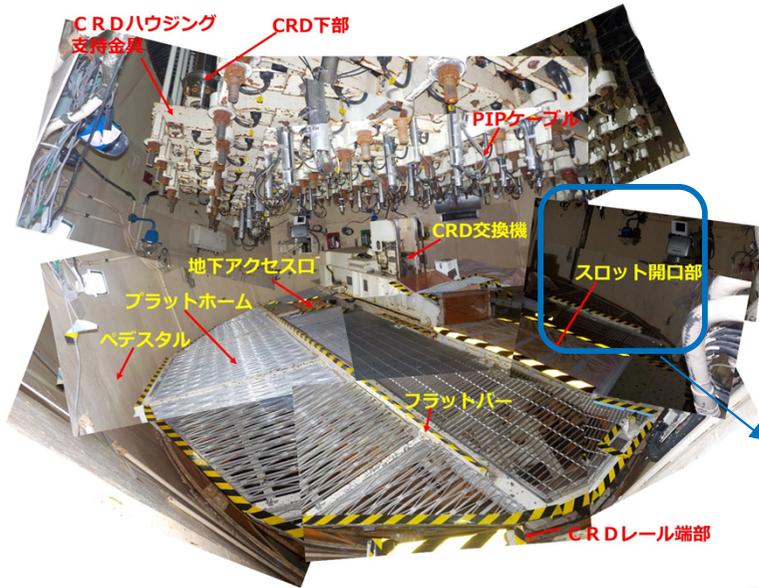
5. ペDESTAL内事前調査 グレーチングの状態(3/4)

ベDESTAL内右奥のプラットフォーム上を鮮明化したことにより、右奥のベDESTAL内壁面まで視認可能。

- ・スロット開口部より右側のグレーチングは脱落していないことを確認
- ・グレーチング上にはTIP案内管らしき落下物を確認

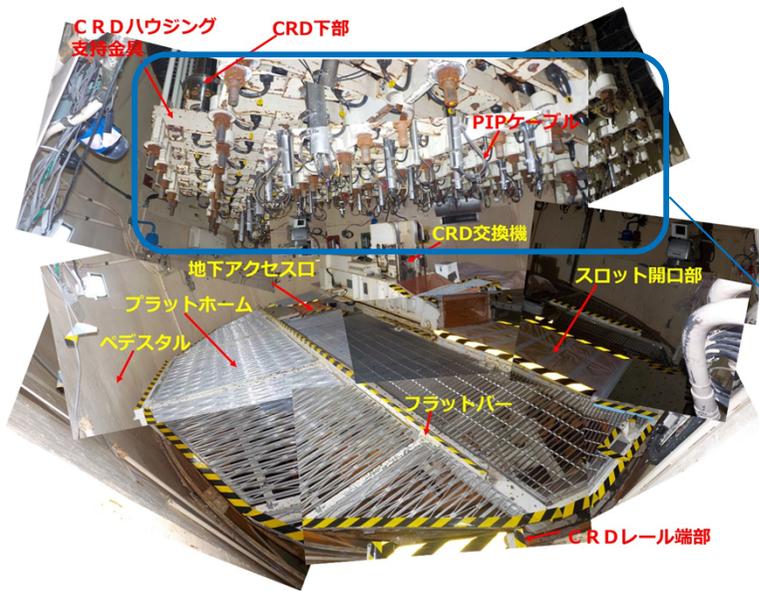
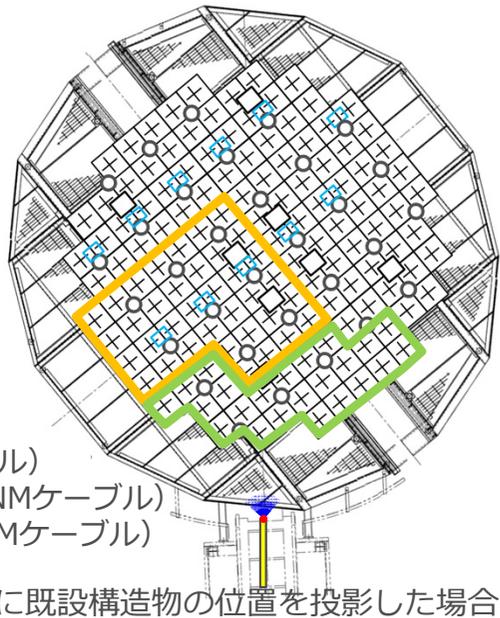
6. ペDESTAL内事前調査 ペDESTAL内上部の状態(1/5)

- ・ CRDレール近傍からベDESTAL内上部を確認すると、PIPケーブル、LPRMケーブル、サポートバー等の既設構造物を確認
- ・ CRDレール近傍の上部 (緑色破線部内) は、既設構造物がほぼ想定的位置にあり、大きな損傷がないことを確認
- ・ ベDESTAL中央部の左側 (黄色破線部内) は、PIPケーブルやLPRMケーブルの位置が特定できなかった

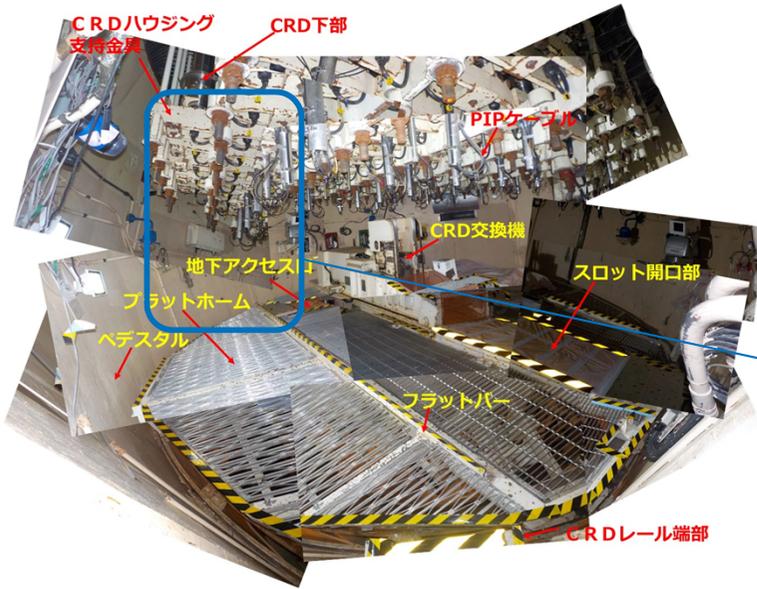
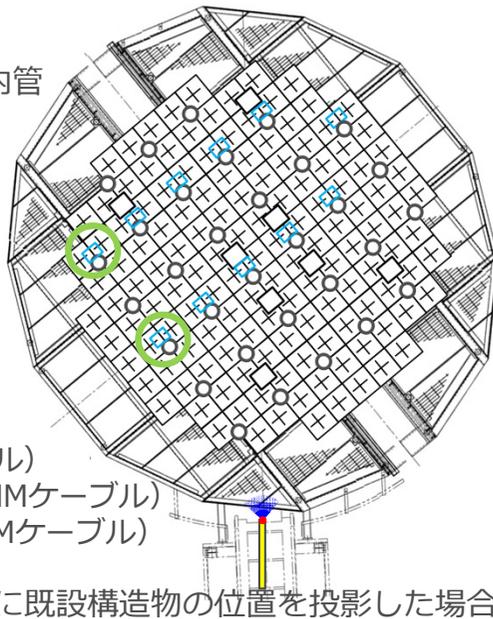
6. ペDESTAL内事前調査 ペDESTAL内上部の状態(2/5)

損傷したPIPケーブル
又は損傷したLPRM
ケーブル

ベDESTAL内左上部を鮮明化処理したことにより、CRDレールから離れた位置のTIP案内管サポートを確認

- ・画像処理によって、ベDESTAL内左側のTIP案内管サポートを確認
- ・確認できたサポートの上部付近については、PIPケーブルやLPRMケーブルの損傷を確認

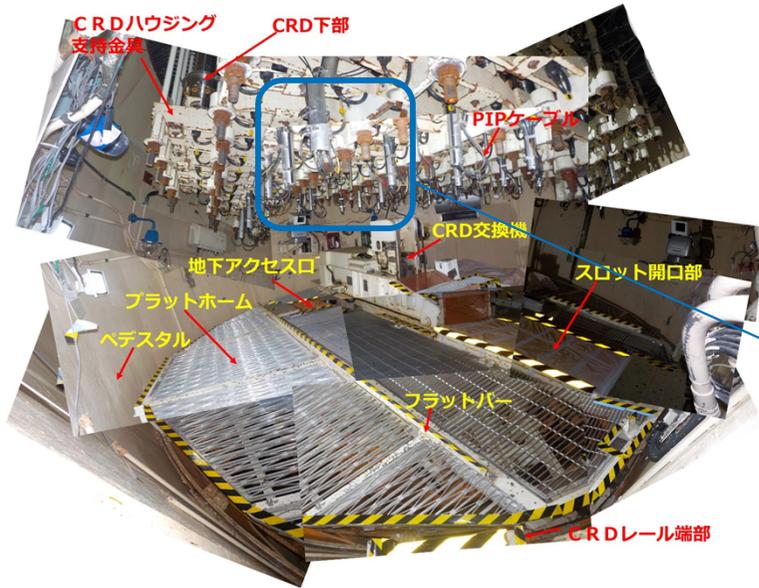
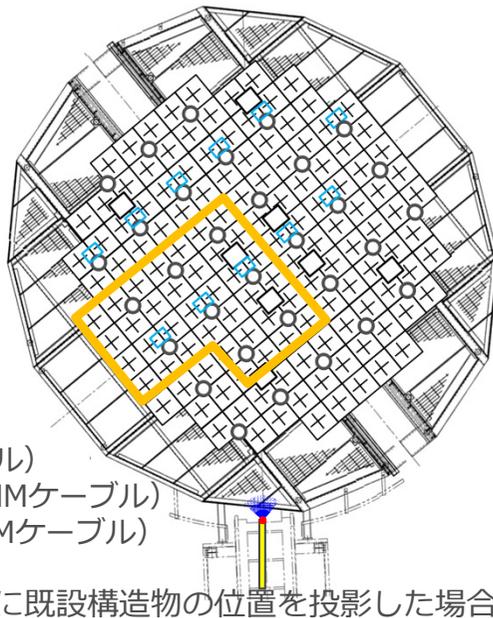
6. ペDESTAL内事前調査 ペDESTAL内上部の状態(3/5)

PIPケーブルやLPRMケーブルの位置が特定できない範囲の奥側に、PIPケーブル又はLPRMケーブルを確認

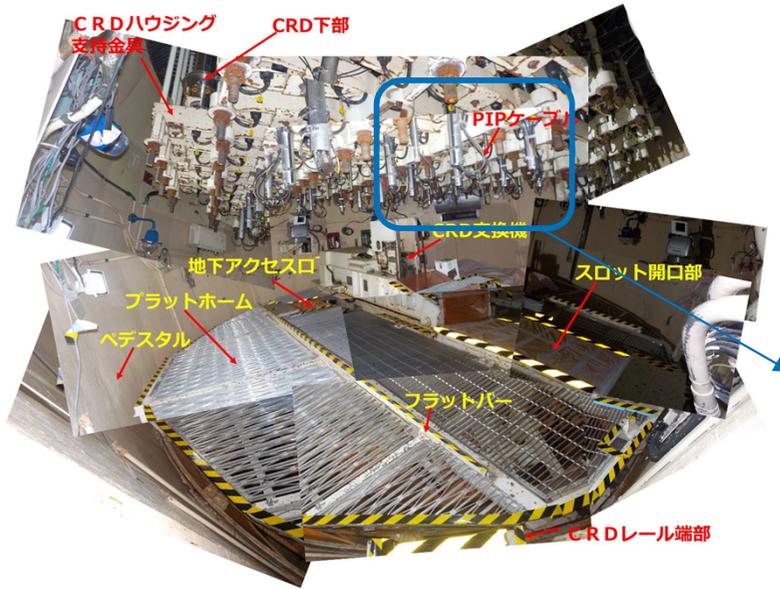
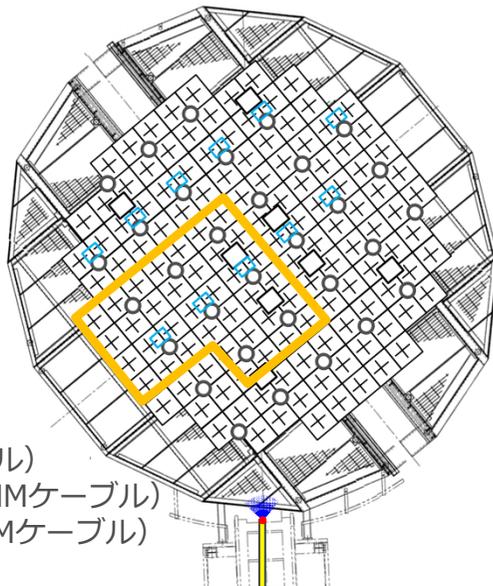
6. ペデスタル内事前調査 ペデスタル内上部の状態(4/5)

・右上部は、左側と比較して、PIPケーブル及びLPRMケーブルを多数確認

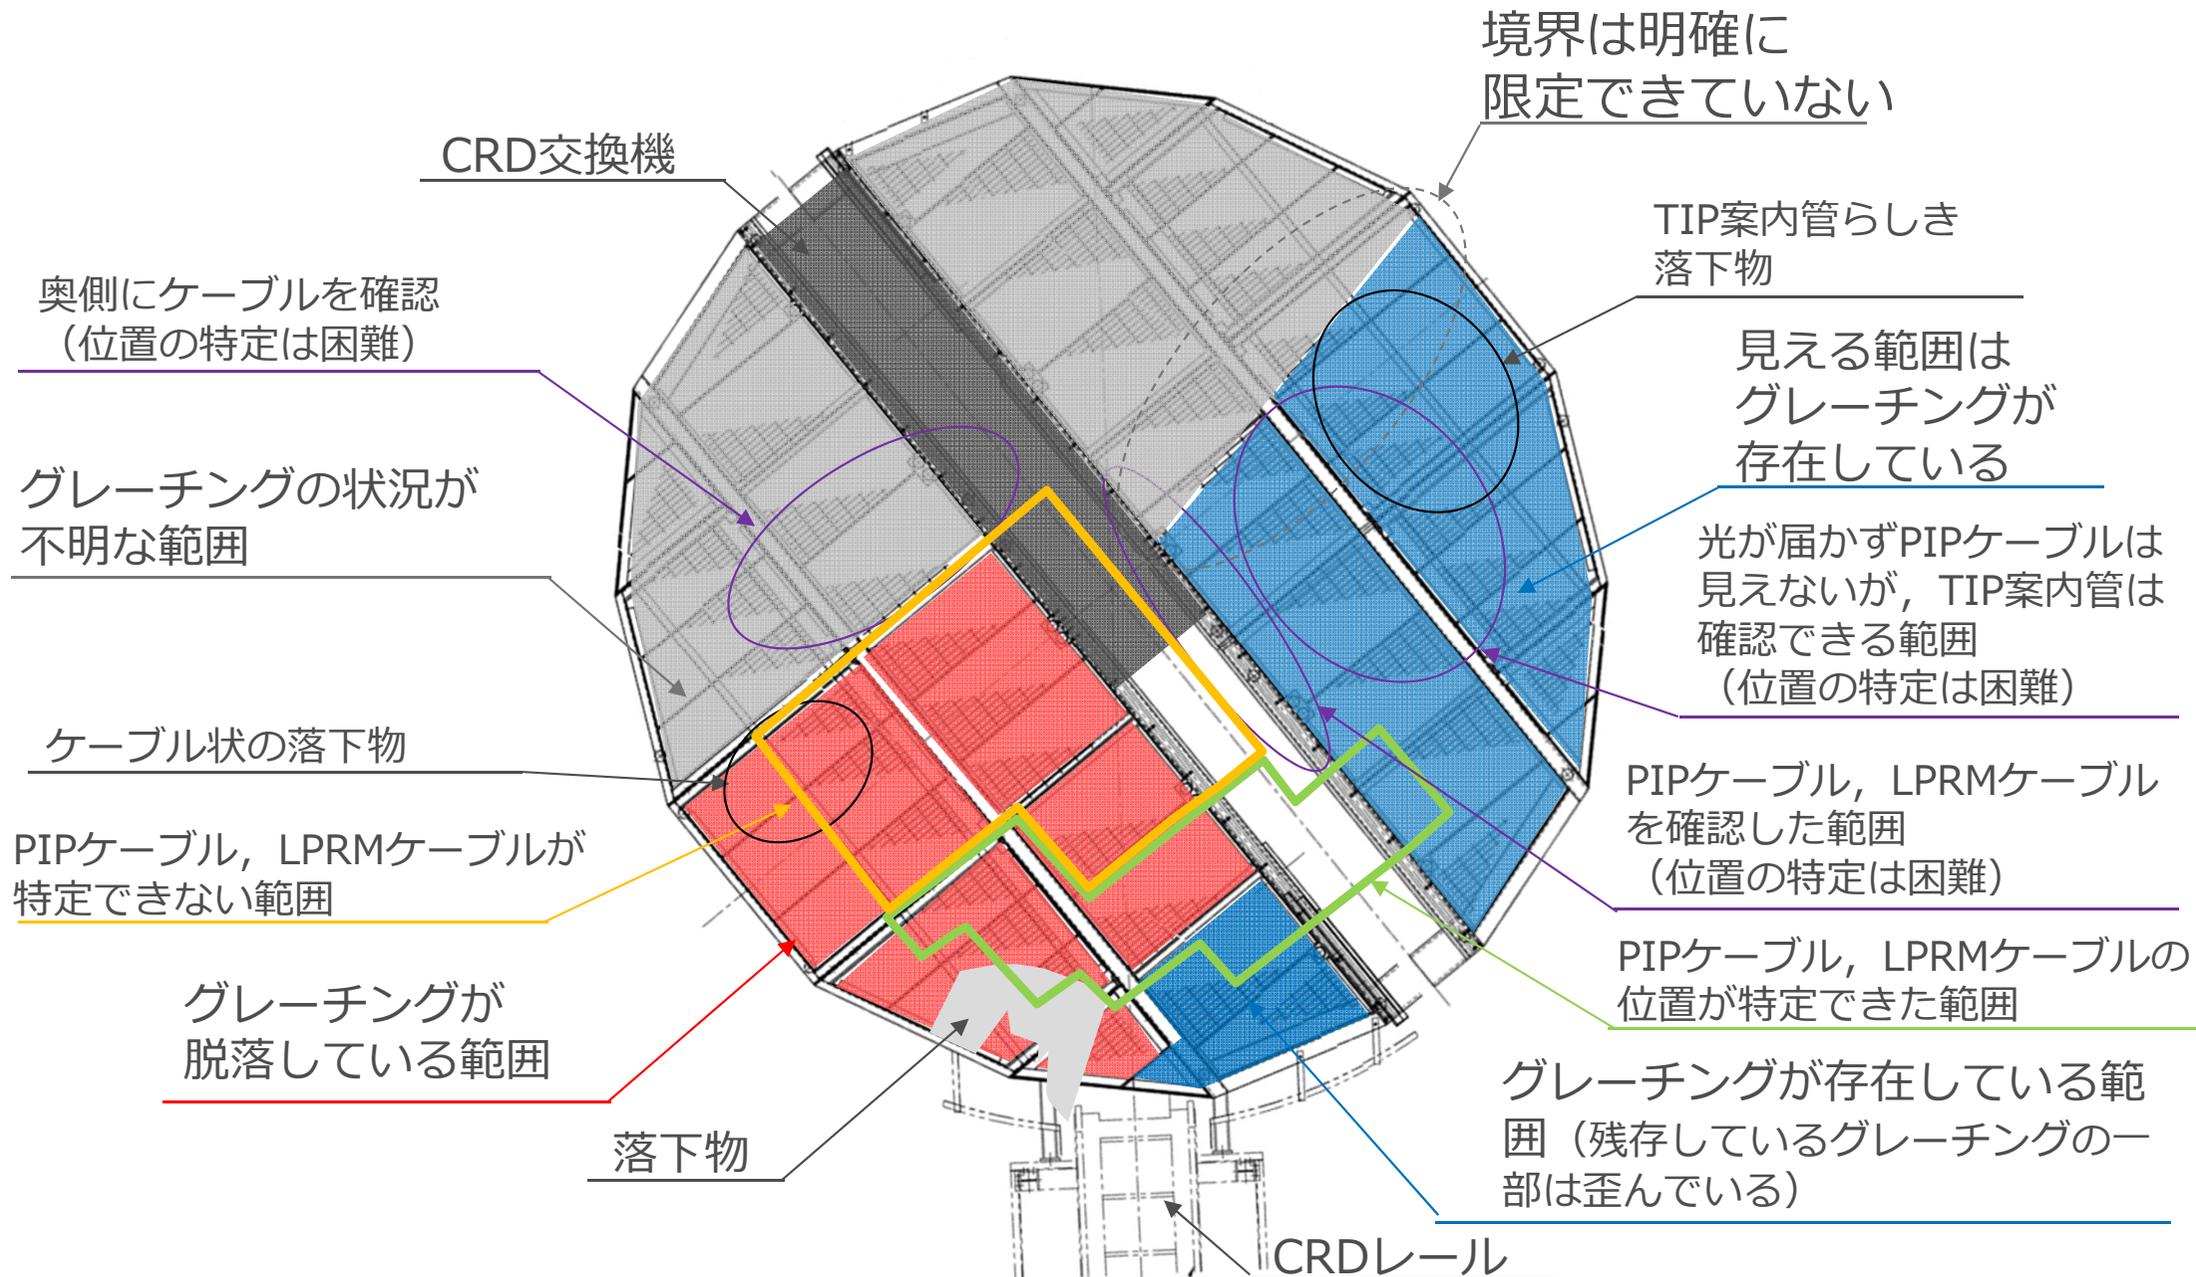
6. ペデスタル内事前調査 確認結果（重ね合わせ）

奥側にケーブルを確認
(位置の特定は困難)

LPRMのケーブルが損傷している

SRNMは確認できず

画像処理の結果より、グレーチング脱落の範囲及びCRDハウジングにあるPIPケーブル等の損傷状態が明確化できた
