福島第一原子力発電所第3号機
使用済燃料プールへの鉄骨落下事象に係る報告

平成24年10月

東京電力株式会社

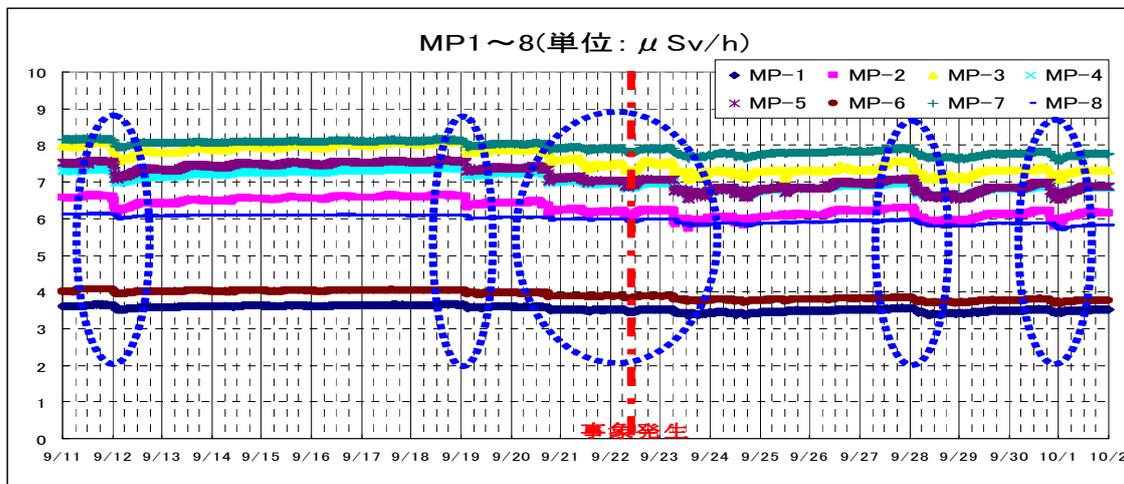
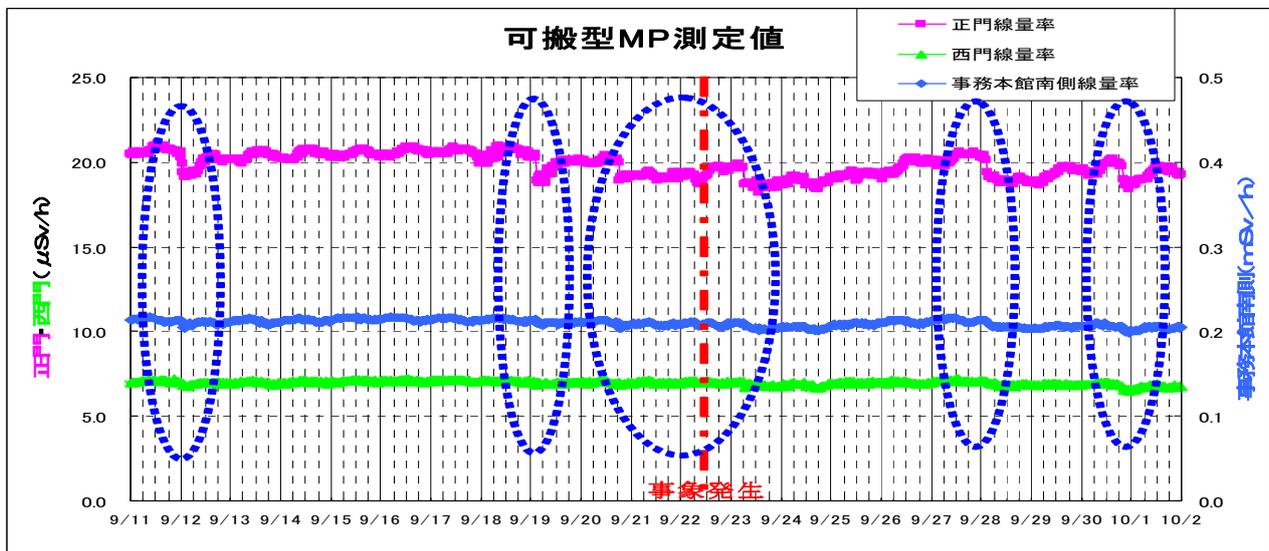
モニタリングポスト及び可搬型モニタリングポストで測定している線量率を確認したところ、事象発生前後で有意な変化は確認されなかった。

○ : 降雨の影響による減少

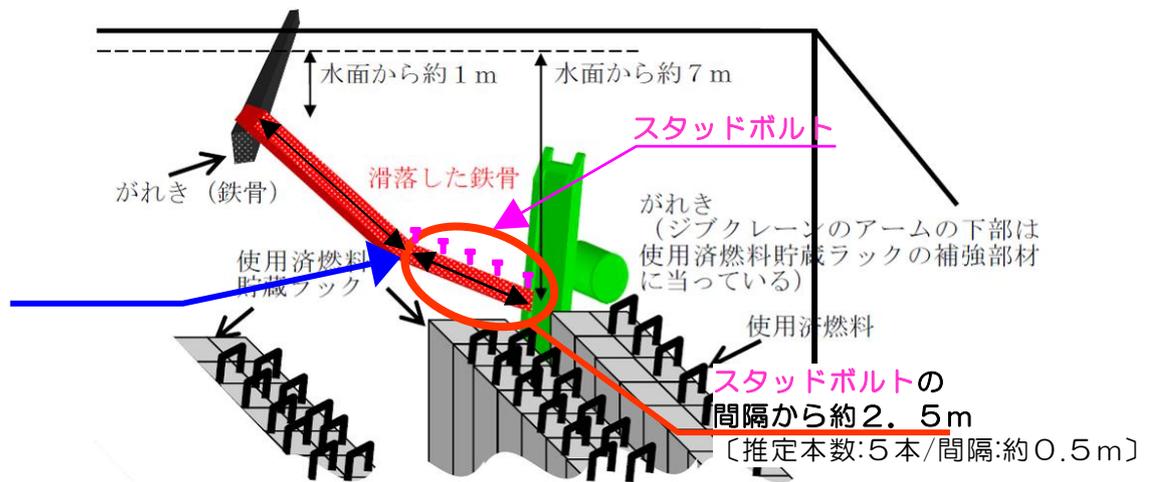
図－2 当該鉄骨がれきのイメージ図

水中カメラの調査により確認した鉄骨がれきは、以下の理由から、当該鉄骨がれきと推定した。

- ・鉄骨がれきと同じ種類のH形鋼材であること
- ・発見場所は水没した位置付近であること
- ・当該鉄骨がれきの変形位置とほぼ同じであること
- ・当該鉄骨がれきの長さとはほぼ同じであること

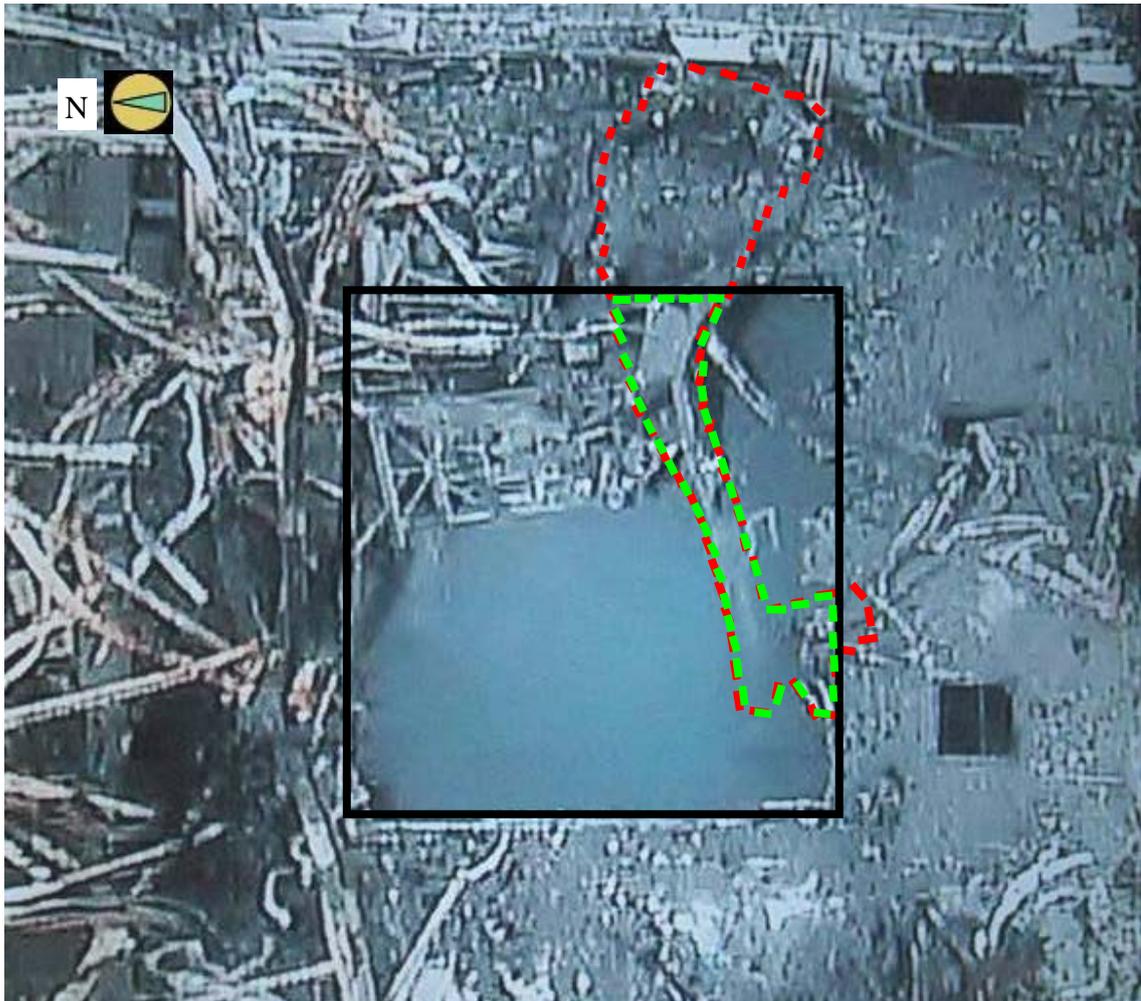
図－1 仮定した干渉する使用済燃料の貯蔵範囲（1）（平成24年9月27日）

使用済燃料貯蔵プール上部にある現在確認されている最大の鉄骨がれきが切断後に落下することを想定し、これが使用済燃料貯蔵プールの範囲にある全ての使用済燃料が破損すると仮定すると、破損する使用済燃料は90体となる。
(図-1)

使用済燃料貯蔵プールの最大鉄骨がれきの下にある全ての使用済燃料が破損すると仮定しても、オペレーティングフロア線量率上昇及び周辺公衆に与える放射線被ばく影響は十分軽微である。

実際には最大の鉄骨がれきが落下した場合でも干渉する使用済燃料体数は仮定より少なく、干渉した場合でも全ての使用済燃料が破損することはない。

最大の鉄骨がれきが切断後に落下すると仮定した最大の範囲（干渉範囲にある使用済燃料体数：約90体）

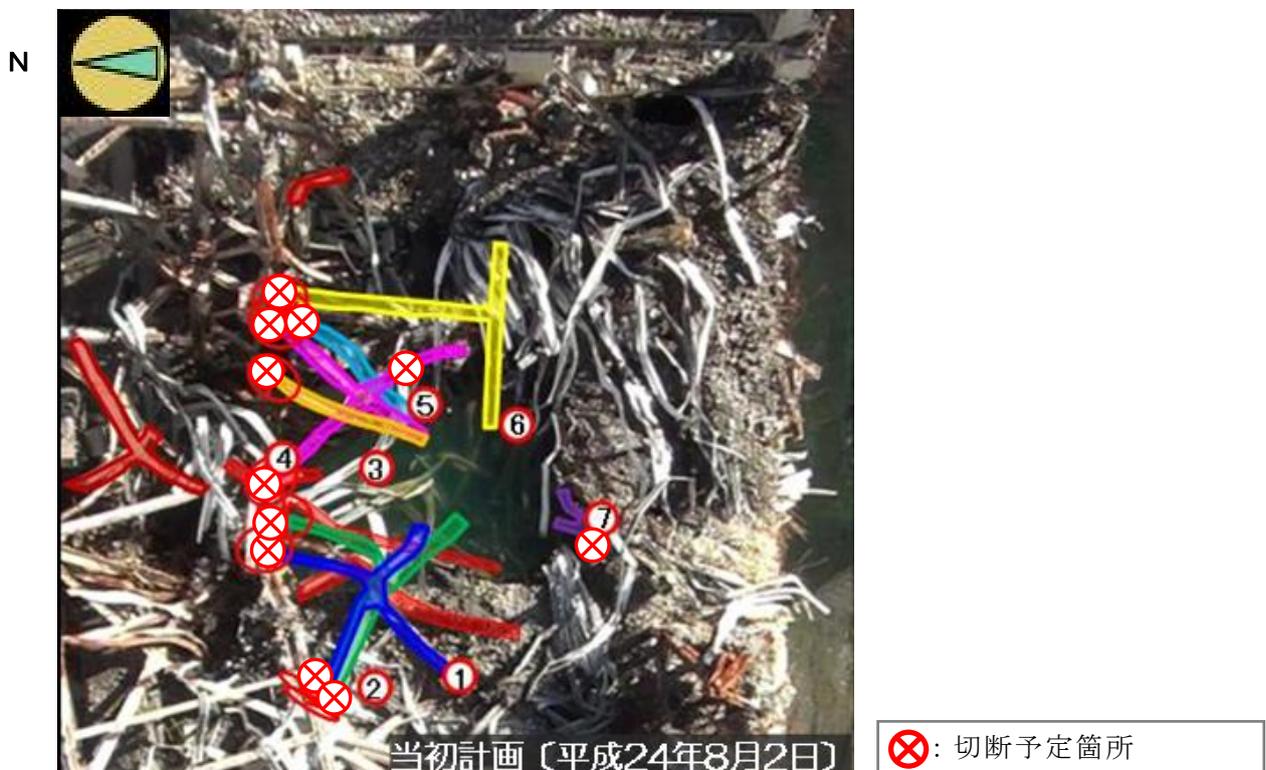
図－ 1 平成 24 年 8 月 2 日 鉄骨がれき撤去当初手順

撤去に関するリスク評価を含めた「鉄骨がれき撤去手順」についても確認した。

なお、当社は、協力会社に使用済燃料貯蔵プール周辺がれきの撤去の進展に伴い、使用済燃料貯蔵プール周辺がれきの追加調査実施と、調査結果を反映した「鉄骨がれき撤去手順」の見直しを指示し、都度確認することとした。

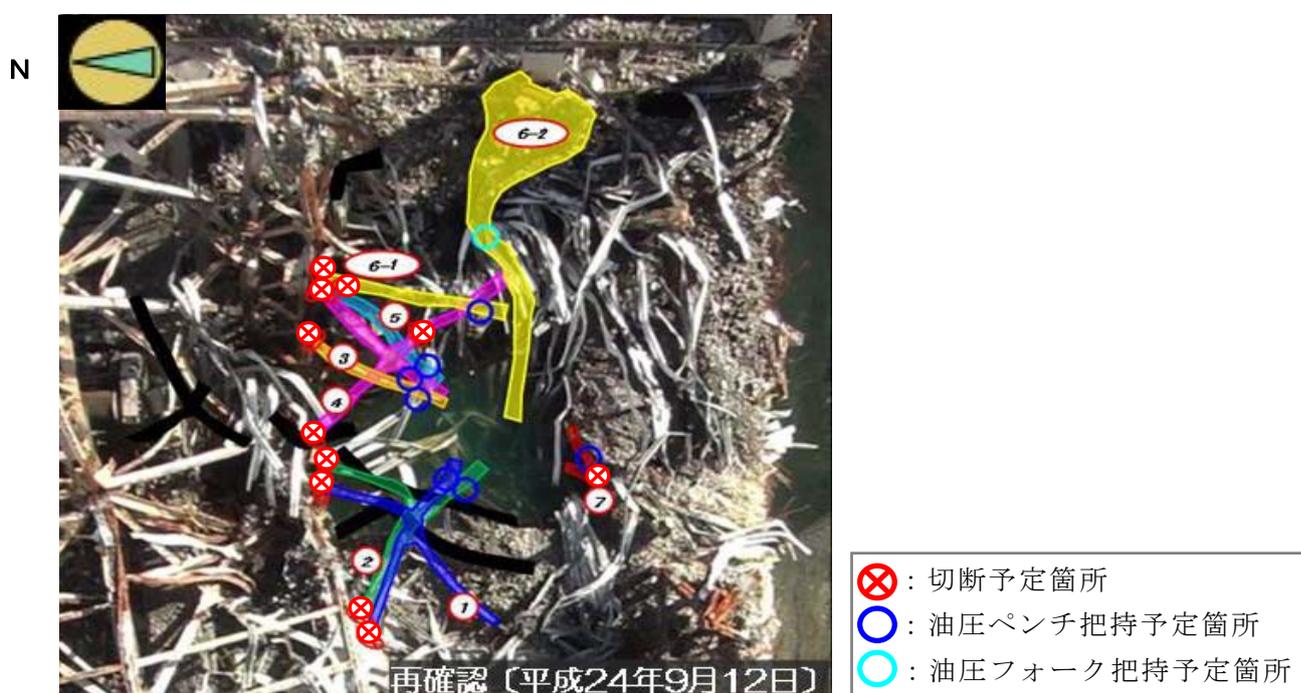
図-2 平成24年9月12日 鉄骨がれき撤去変更手順①

当社は、平成24年9月12日に協力会社が平成24年9月7日に実施したクローラクレーンに取り付けた監視用カメラによる使用済燃料貯蔵プール周辺がれきの追加調査結果を基に、協力会社が作成した「鉄骨がれき撤去変更手順①」の以下の内容を確認した。

- a. 鉄骨がれき“6”は、接続されていなくて、鉄骨がれき“6-1”と鉄骨がれき“6-2”であることと、各鉄骨がれきの撤去におけるリスク評価を含めた撤去方法と順番
- b. 各鉄骨がれきの撤去方法として、把持方法が油圧ペンチまたは油圧フォークのどちらかと把持する箇所

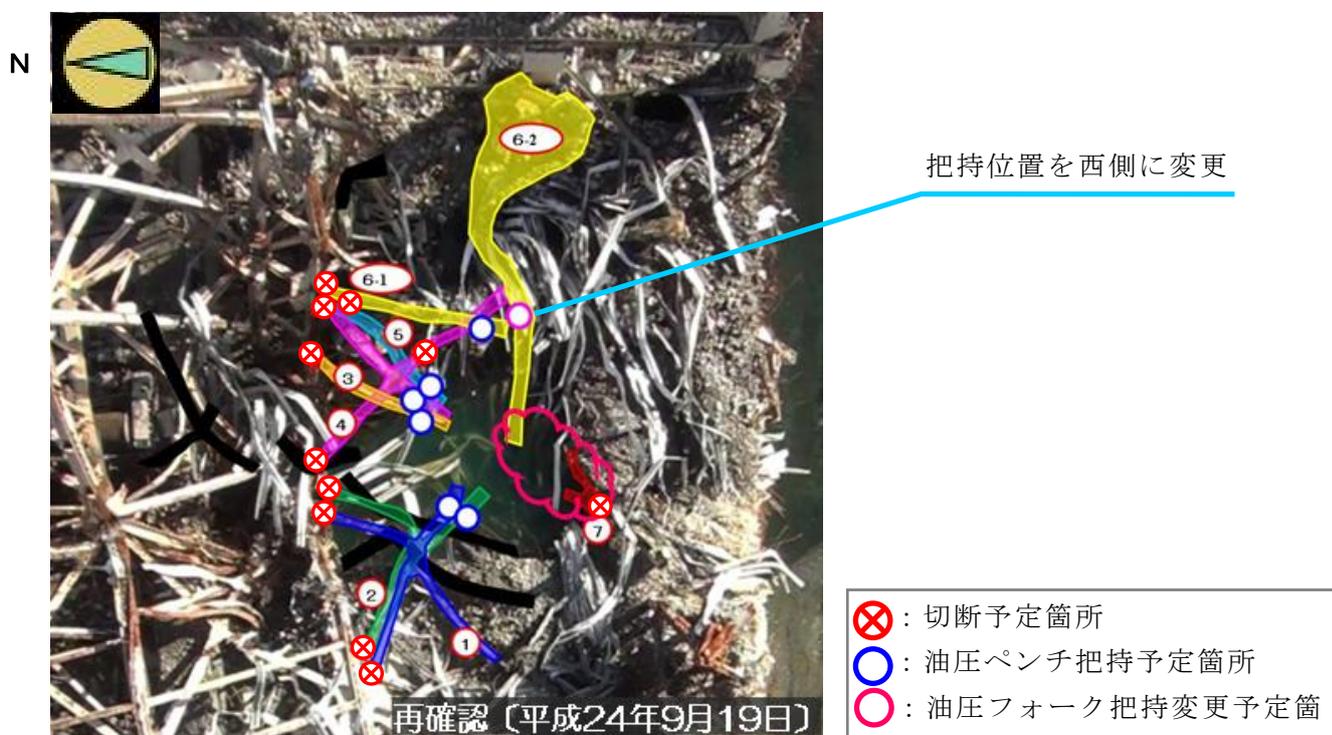
図-4 平成24年9月19日 鉄骨がれき撤去変更手順②

当社は、平成24年9月19日に協力会社に対し、平成24年9月13日に実施した水中カメラ調査結果の最終報告を求め、「鉄骨がれき撤去変更手順②」の下記の内容の説明を受け、確認した。

- a. 使用済燃料貯蔵プールに浸かっている鉄骨がれきのうち、これまでの調査で状態が確認できていなかった鉄骨がれき“6-2”が鉄骨がれき“7”と繋がっていること。
- b. 重心位置が鉄骨がれき“7”寄りになることから把持位置は西側に変更となるが、撤去手順そのものは変更がないこと。
- c. 他の使用済燃料貯蔵プールに浸かっている「鉄骨がれきの撤去変更手順①」は、変更がないこと。
