福島第一原子力発電所
6号機タービン建屋地下1階制御用圧縮空気系（IA系）
の制御盤からの発煙について（続報）

< 参考資料 >
平成24年7月3日
東京電力株式会社

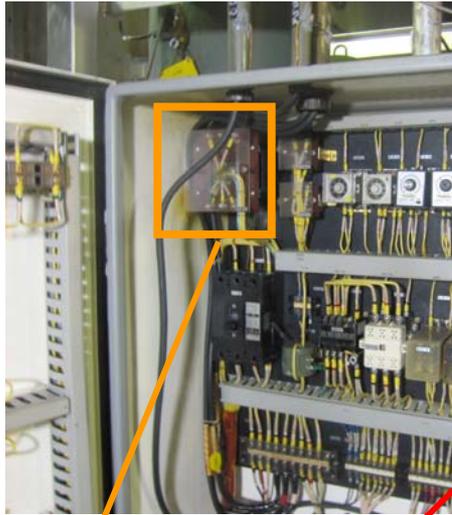
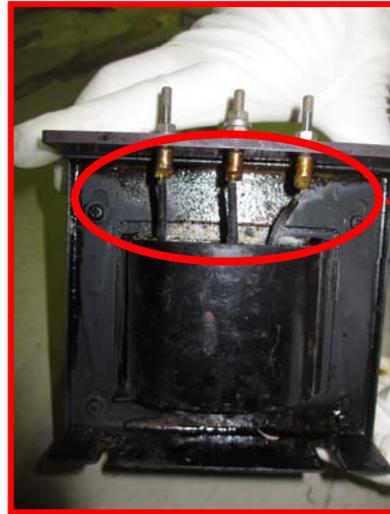
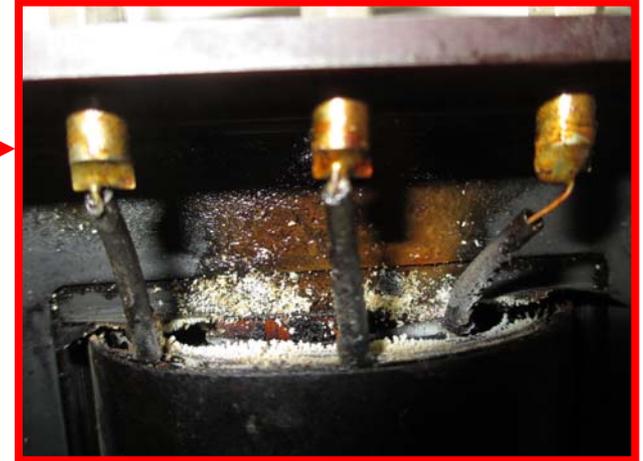
一次側端子、巻線（変圧器上部より撮影）

巻線内部が加熱し、絶縁ワニス
溶け出し痕あり

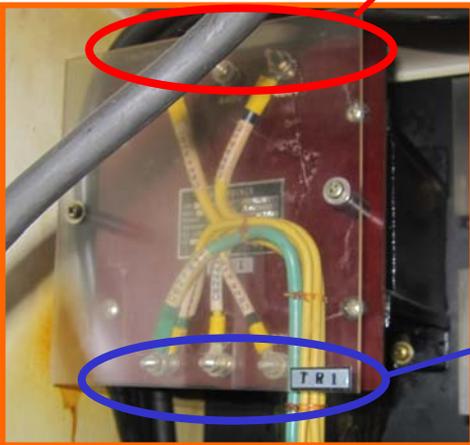
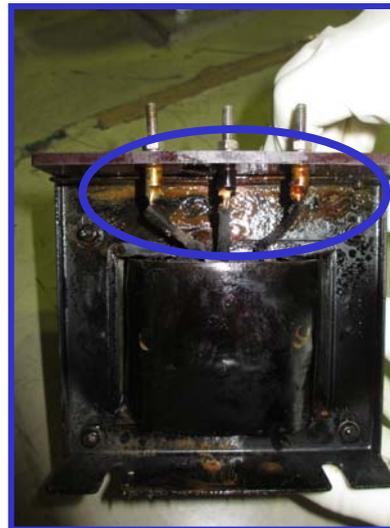
二次側端子、巻線（変圧器下部より撮影）

IAドライバー制御回路用補助変圧器
