廃炉・汚染水対策現地調整会議 至近課題の進捗管理表

資料2A  
2015年12月17日

# 福島第一原子力発電所 PCV調査進捗状況

2015年12月17日

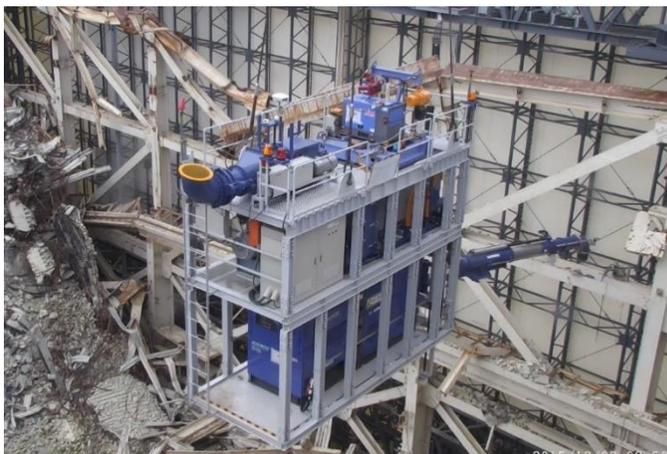
コンクリート片等の小ガレキ吸引状況  
(作業用カメラより撮影)

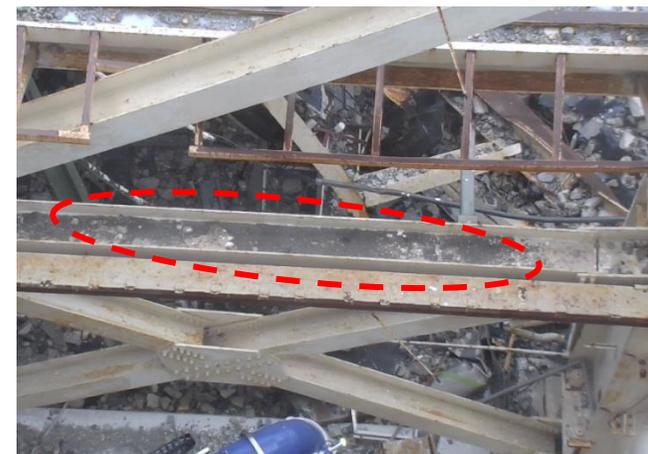
吸引後のコンクリート片等の小ガレキ状況  
(吸引装置カメラより撮影)

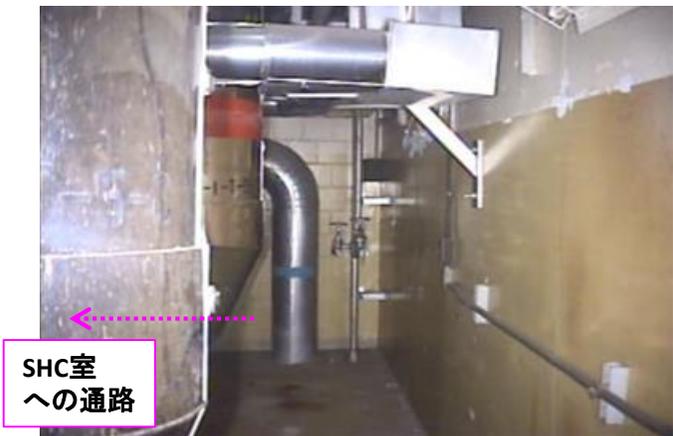
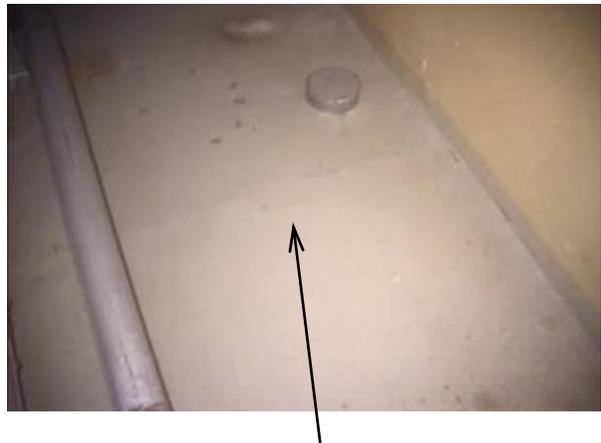
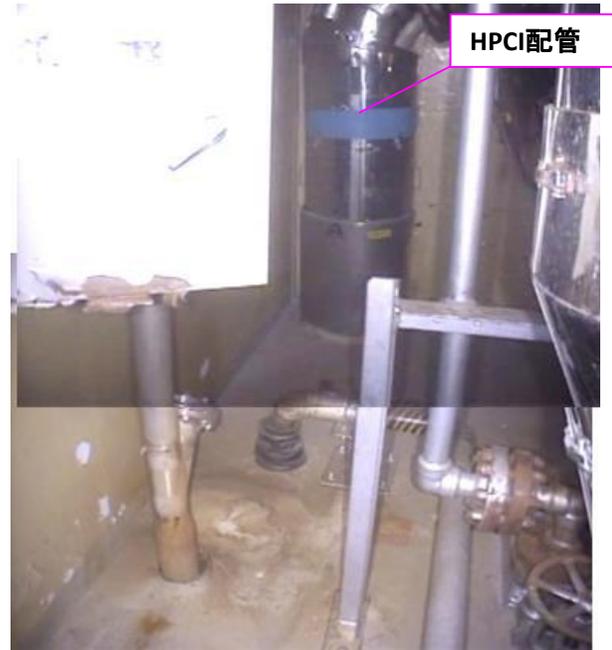
- 主蒸気弁室内の東側通路は落下物等なく、比較的きれいな状態であることが分かった (写真②、写真③、写真④)
- 床面近傍の雰囲気気線量率も1箇所のみではあるが、比較的の低線量であることがわかった。

写真②: 東側通路 (SHCポンプ室側)

写真③: 東側通路 (通路中央付近)

写真④: 東側通路 (TIP室側)

- 調査ができた主蒸気弁室内の東側通路は、落下物等がなく、比較的きれいな状態で、床面に近づくとつれて線量は低下する傾向であり、人がアクセス可能な見込みがあることを確認。
- HVHによる干渉によりベローズ部の汚染状況確認までは実施できず。

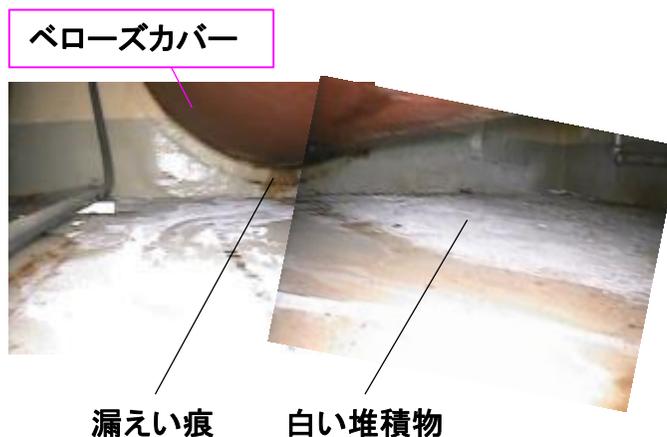
- HPCI配管とベローズカバーの隙間に漏洩痕がある(2013年調査結果と同じ)。(写真①)
- ベローズカバーと生体遮へい壁の付け根部分に漏洩痕あり(写真②)。なお当該付け根部周辺がもっとも雰囲気線量が高い。
- X-53ペネ周り(ベローズカバー、床、壁面)に白い粉上の堆積物あり(サンプル採取済)。

写真②: X-53貫通部左下側

- 今回の調査結果から、ベローズ付貫通部は高線量で汚染されていると考え、補修工法検討に反映するとともに、主蒸気弁室のベローズ付貫通部の調査方法も合わせて検討していく。
- エアロック室内の貫通部周辺は高線量雰囲気であり、人がアクセスするのは困難な状況である。今後、この状況を踏まえた小部屋や高所部の環境改善について検討していく。
- エアロック室の床ドレンファンネル浮き上がりの原因については、今後、推定していく。

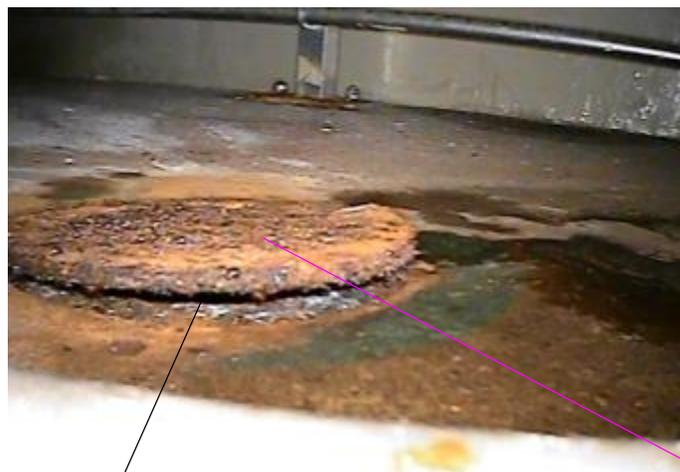
- 2013年に実施した調査写真と比較すると、床ドレンファンネルの蓋が浮いている。  
(写真④,⑤)

写真④: 床ドレンファンネルの浮き上がり状況)

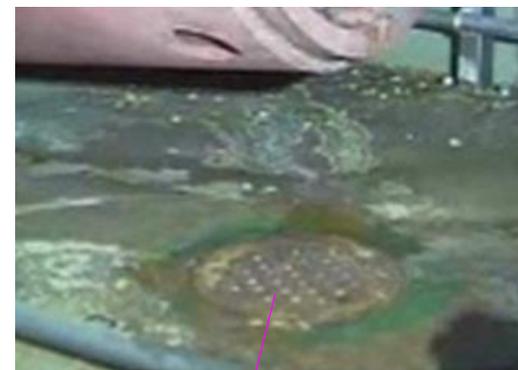
写真⑥: 2013年調査時  
床ドレンファンネル状況

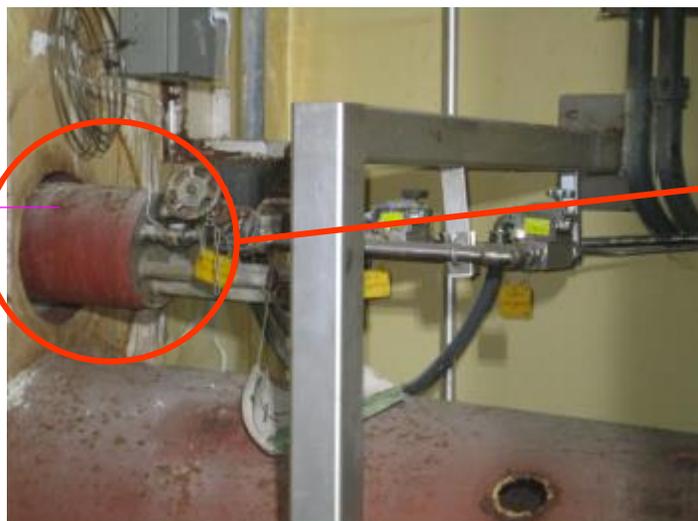
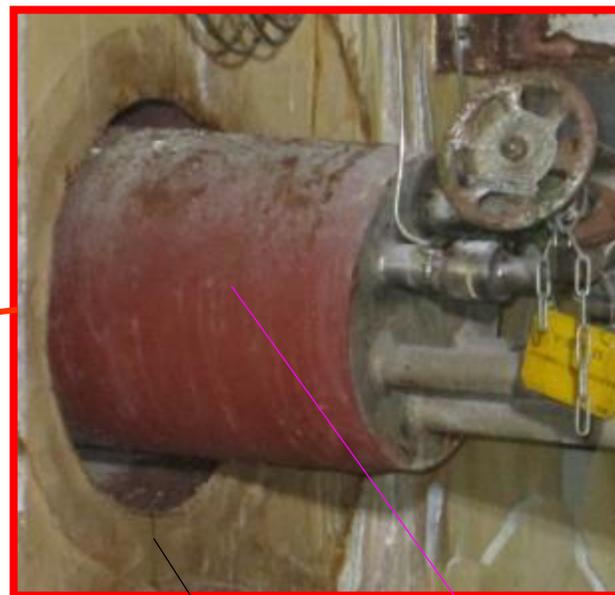
写真⑦: X-54全体写真

- X-54ペネが生体遮へい壁を貫通している隙間より漏洩痕あり(写真⑦)。
- 当該部近傍の雰囲気線量率は、X-53ペネの付け根部分の線量率に比べると低い。

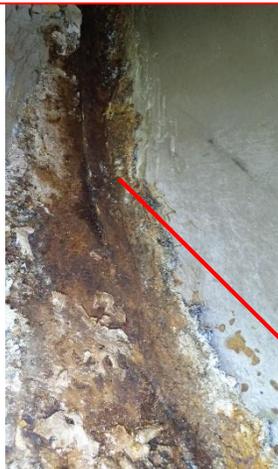
◆ PCV機器ハッチシール部のPCV内水位付近から下に向かって錆等の汚れが確認された。(天井側シール面は汚れなし)

ハッチ左側シール部：PCV内水位付近から下に向かって錆等の汚れあり

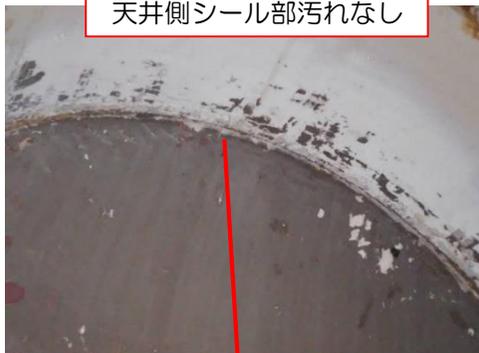
天井側シール部汚れなし

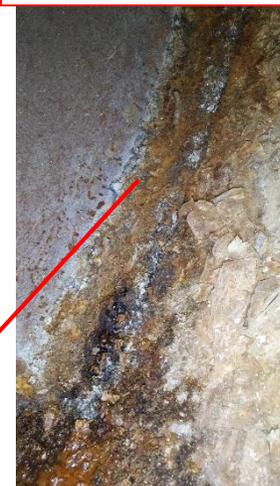
ハッチ右側シール部：PCV内水位付近から下に向かって錆等の汚れあり

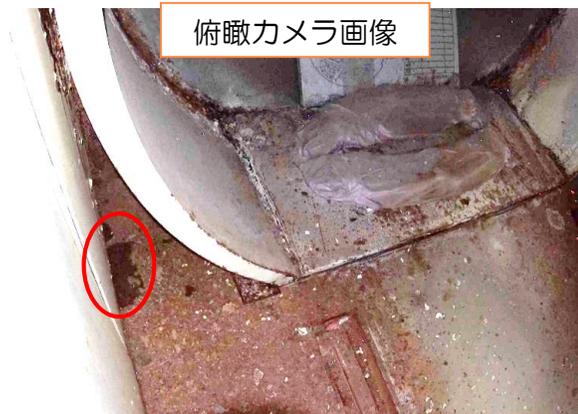
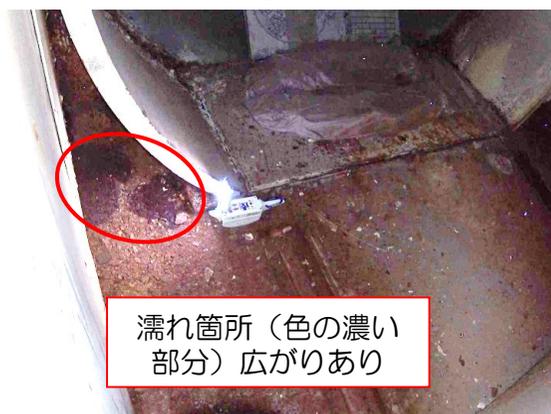
11月26日撮影画像

- ◆ 雨水と思われる水の滴下を確認した。(撮影時降雨あり)
- ◆ 9月9日(天候:雨)の調査にて確認されたシールドプラグ移動用レール溝の水溜りはなく、乾燥していた。

- ◆シールドプラグ内床面に一部濡れた箇所があり時間経過に伴い広がりがあった。また、**雨水と思われる水が滴下しているのを確認した(撮影時降雨あり)。**

**今後、雨水の進入経路についての確認方法を検討していく。**

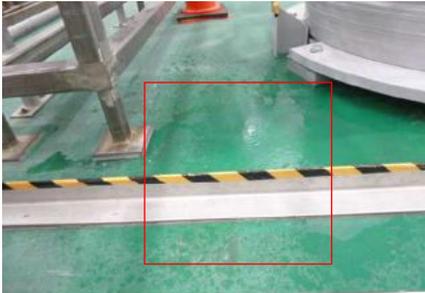
飛散状況

高性能多核種除去設備において処理運転停止中に定期的実施するろ過水を用いた吸着材の固着防止操作を実施中、吸着塔フィルタベント配管の異物混入防止用スクリーン部（1箇所）から滴下が発生、滴下水が床面に飛散。

- 日時：2015年11月25日11時30分頃
- 場所：高性能多核種除去設備建屋内吸着塔スキッド3付近
- 滴下箇所：吸着塔ベント配管（異物混入防止用スクリーン部）
- 滴下量：数百mL程度（床面に約1m×約1m程度で飛散跡程度）
- 飛散範囲の測定結果：拭取り後は、バックグラウンドと同様

飛散範囲：  
約1m×約1m

【対策】 以前にも前処理フィルタベント部からドレン配管を通じて建屋内の堰内への漏えいが発生しており、この恒久対策としてオリフィスを設置することとした。本滴下の対策についてもオリフィス設置が有効であることから、同様の対策を検討していく予定。さらに、系統内の空気による不安定な流れ防止のため、弁の急激な操作に関する注意喚起を現場に表示するとともに、手順書に反映し、運用開始済み。これまで複数回の同操作において滴下事象の発生は無し。

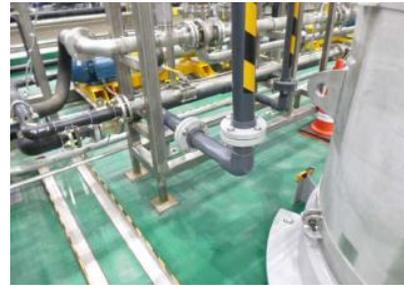
拭取り後

BG	ウエス（拭取後）	床（拭取後）
約60cpm	約190cpm	約60cpm
