2号機TIP案内管健全性確認の結果 及び今後の対応について

2013年7月25日

東京電力株式会社

多核種除去設備
バッチ処理タンクからの漏えいを踏まえた
今後の対応について

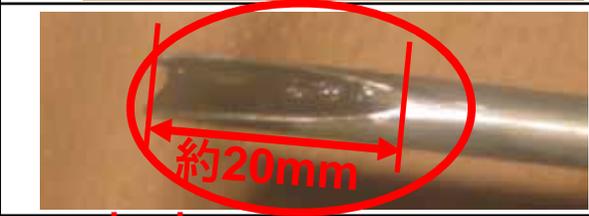
ダミーTIPケーブル先端部に付着物を確認。ダミーTIPケーブル先端部が広範囲に汚れていた。 γ 線:50mSv/h、 $\gamma + \beta$ 線:200mSv/h
Aライン (7/11)

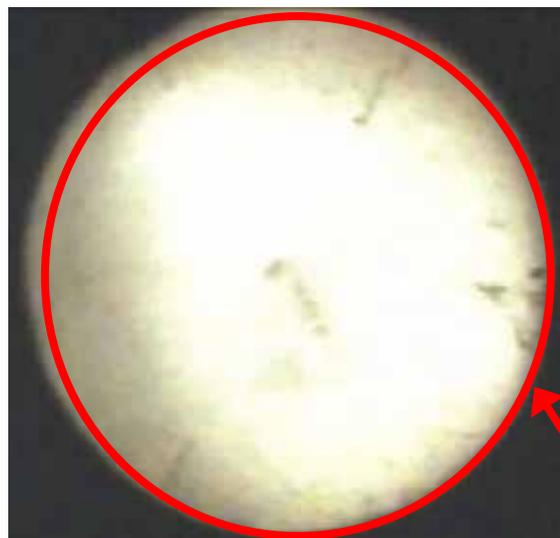
索引装置手前

- Aライン第二隔離弁入口フランジより約8.2m位置まで、ダミーTIPケーブルを挿入。前回(約5.4m)よりも先まで進んだが、索引装置手前位置で挿入不可。
- 前回より進んだためファイバースコープ挿入を実施。約8.5m位置(ダミーTIPケーブルとほぼ同じ位置;誤差含む)で全面の付着物により挿入不可。

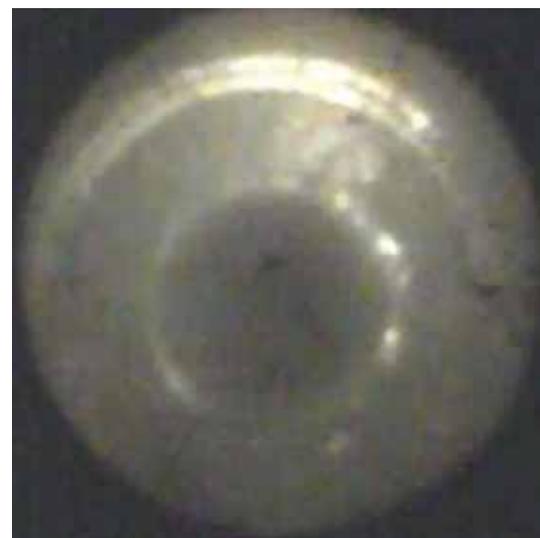
前回到達位置付近

付着物

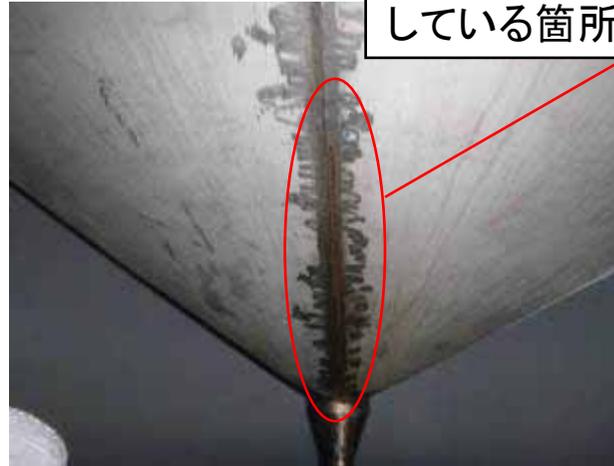
①タンク下部状況

溶接線近傍に一部変色(茶色)している箇所があることを確認

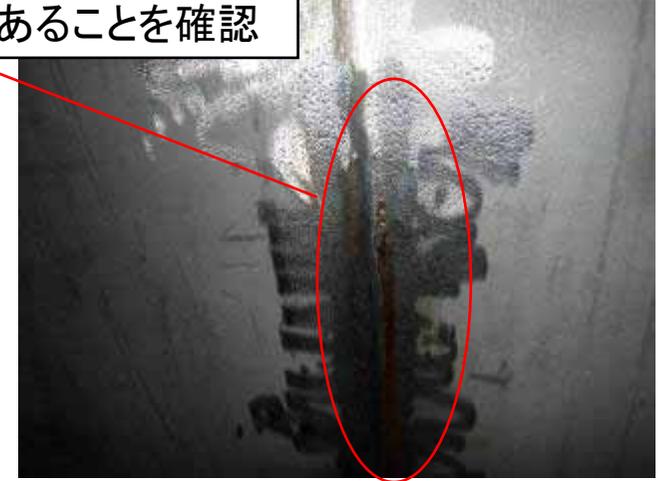
①タンク下部状況 (拡大)

変色した水の滴下跡があることを確認

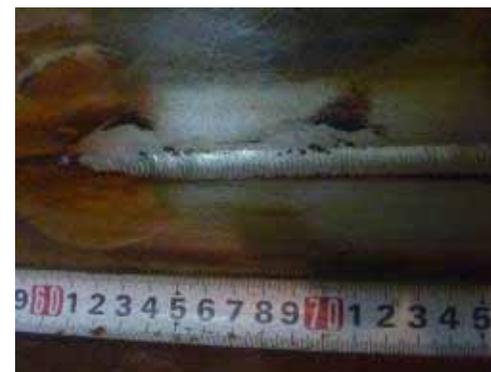
＜スケール除去後＞

バッチ処理タンク内部で確認されたスケールの付着によりすきま環境になっていると推定。

タンク内面調査にてスケールの付着を確認

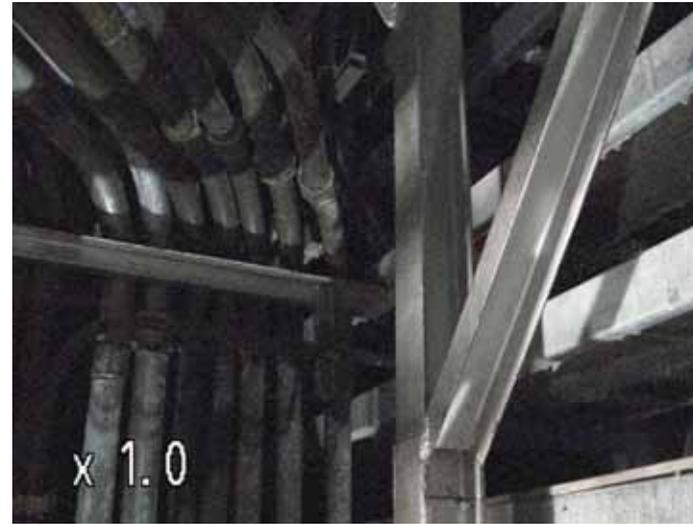
撮影箇所[1] P/A室上部(床上:4.4m)

- 2号機R/B南西エリアからパーソナルエアロック室上部の状況の調査を実施した。
- PCV貫通部を目視確認することは出来なかった。
- 調査対象箇所であるPCV貫通部へのアクセスが困難な状況(貫通部周囲に多くの干渉物があること)を確認できた。
- 機器類の損傷は特に確認されなかった。

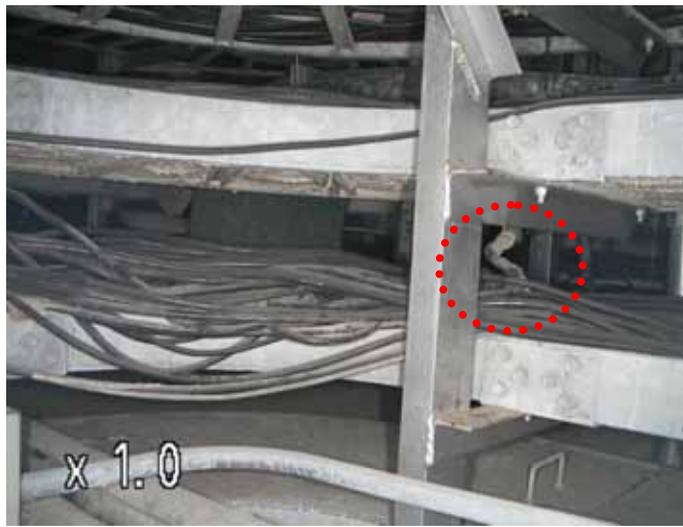
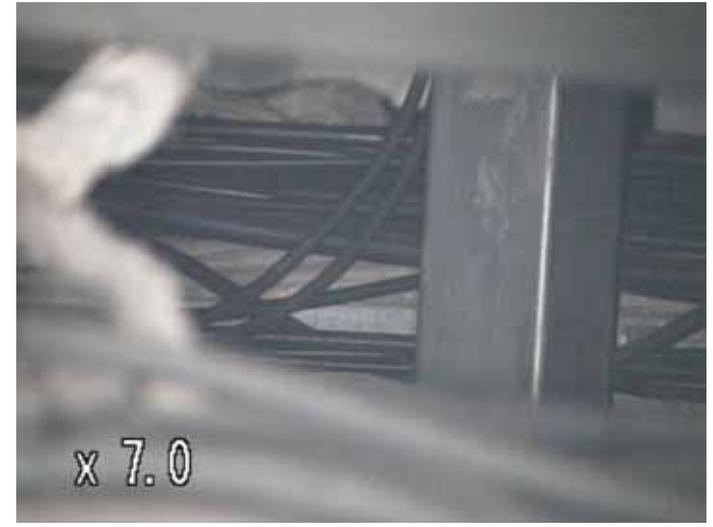
撮影箇所[2] P/A室上部(床上:5.2m)

左写真 拡大(赤丸箇所)
