使用済燃料プール対策 スケジュール

**福島第一原子力発電所 4号機における
原子炉ウェルおよび圧力容器、使用済燃料プール
内のガレキ撤去および炉内機器の移動作業終了について**

**東京電力株式会社
平成26年3月27日**

福島第一原子力発電所1号機の原子炉建屋内部における建屋躯体の損傷状況把握を目的とし、原子炉建屋3階および4階について、シェル壁・使用済燃料プール壁を中心に躯体状況を調査した。

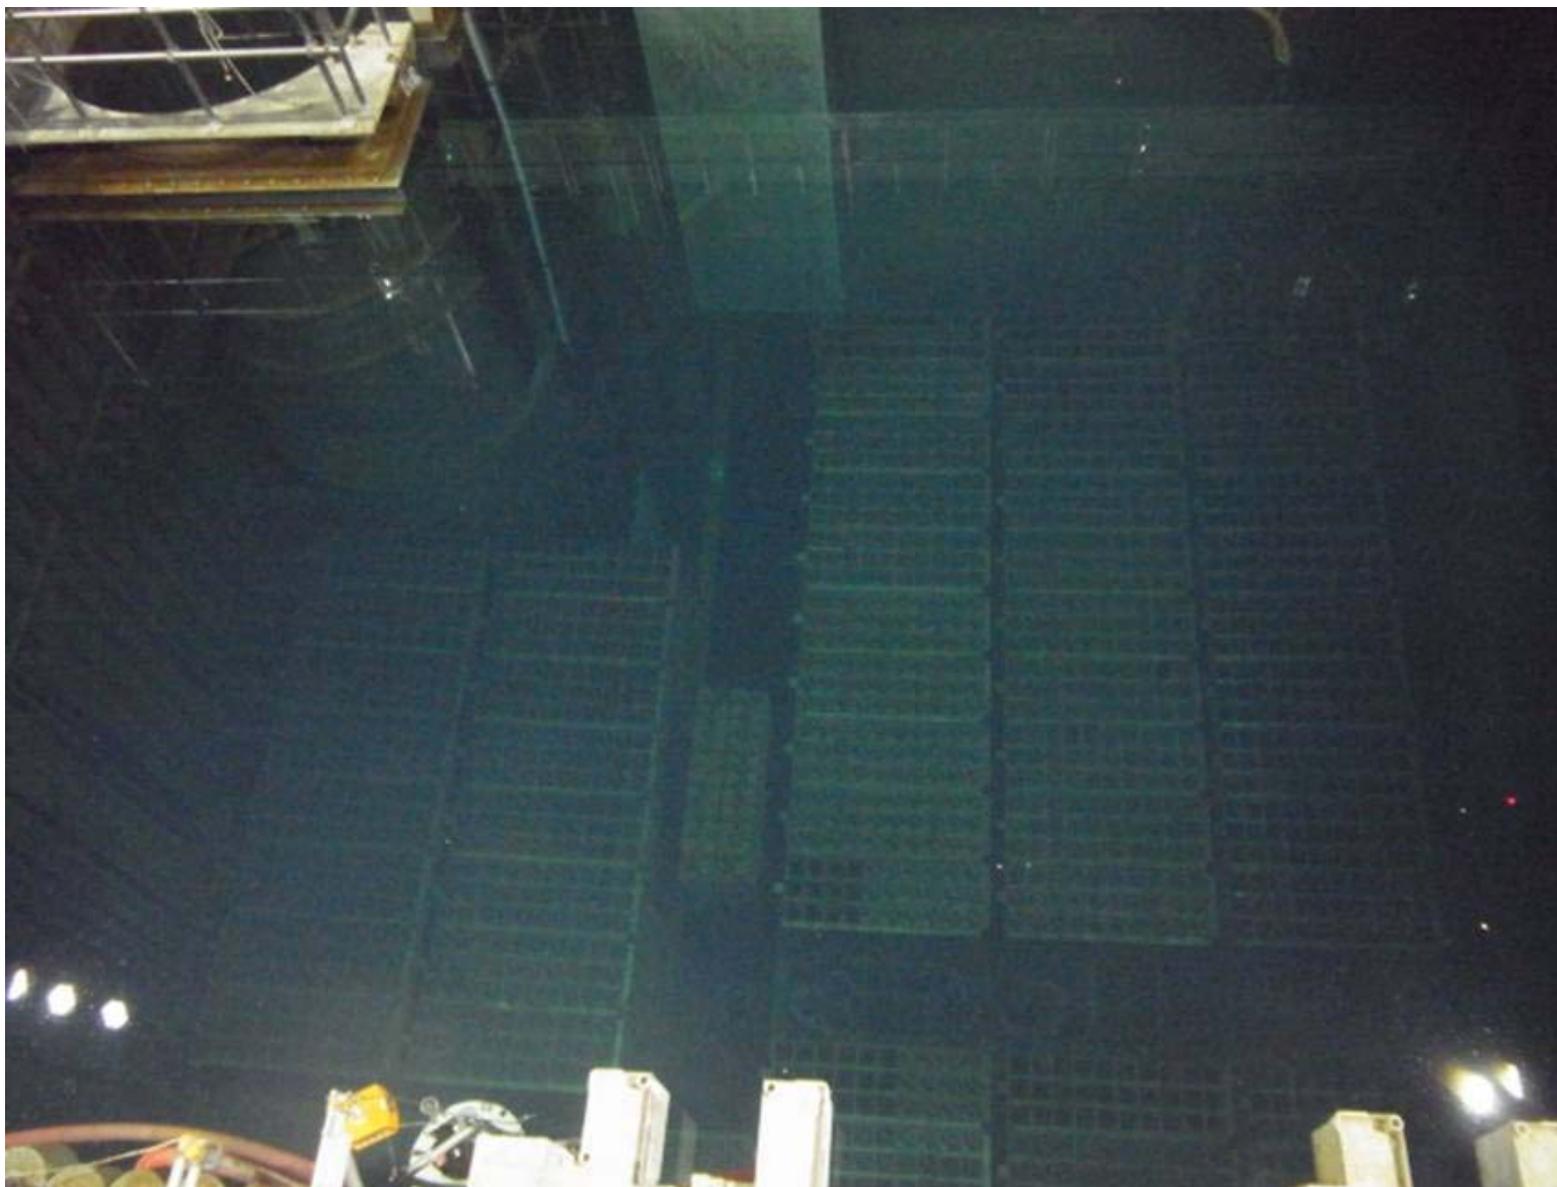
現在の使用済燃料プールの状況

(撮影日: 2014年3月12日)

4号機使用済燃料プール(SFP)内の燃料取出しに先立ち実施していた原子炉ウェル、原子炉圧力容器及びSFP内に落下した瓦礫撤去並びに干渉する炉内機器の移動作業が終了した。

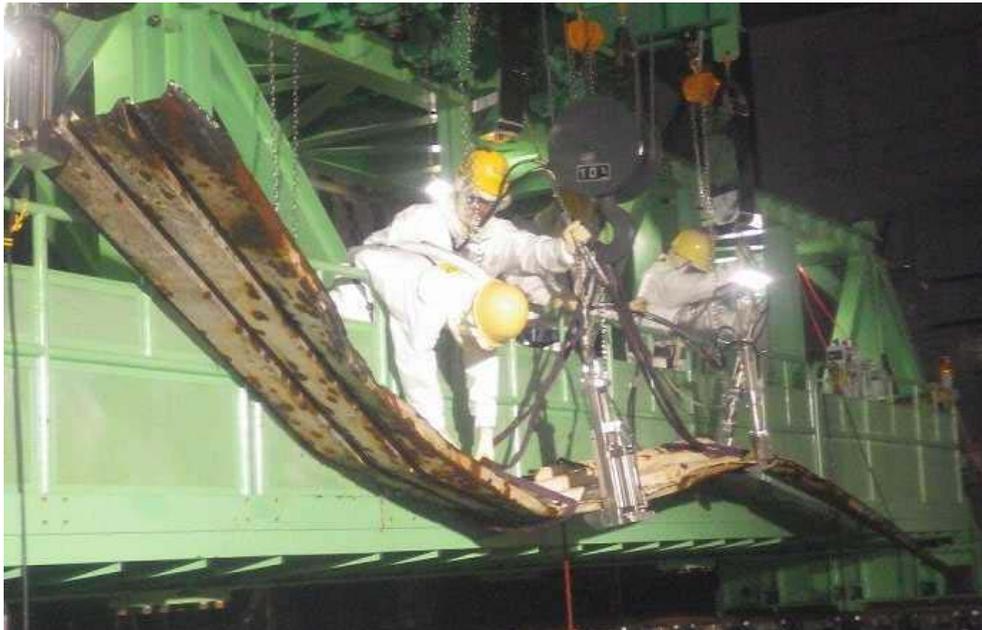
原子炉ウェル内ガレキ(デッキプレート)

(撮影日:2013年8月28日)

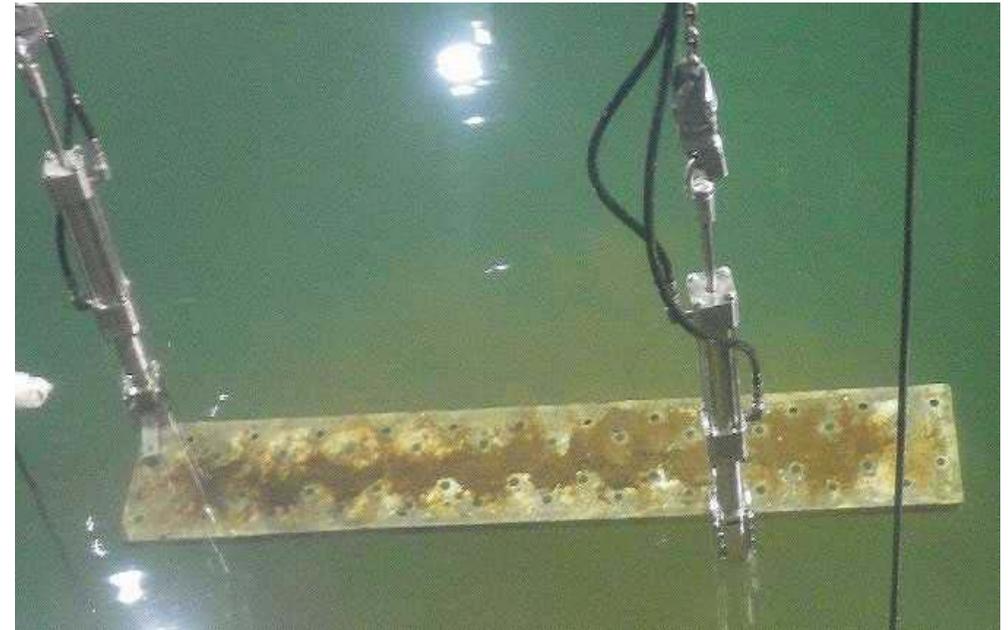
使用済燃料プール内ガレキ(足場板)

(撮影日:2013年9月18日)

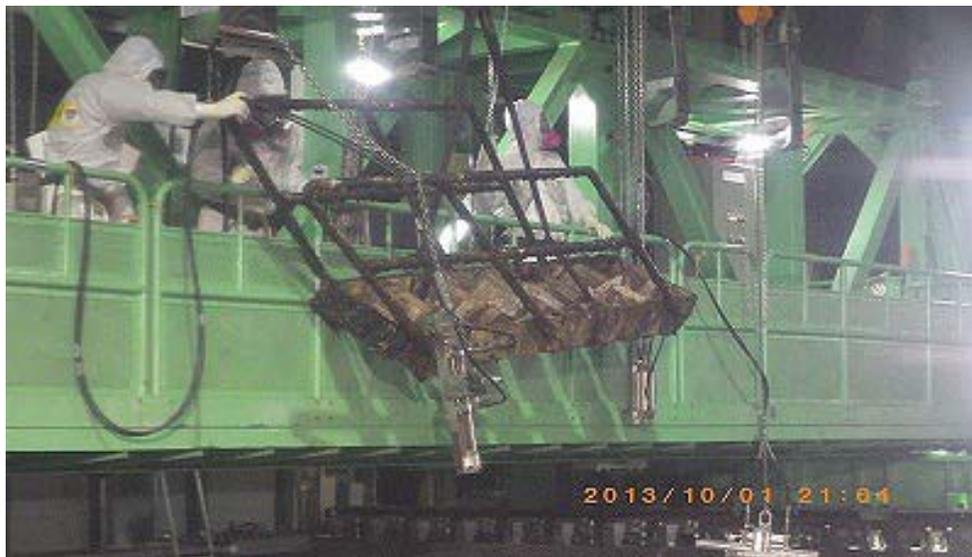
使用済燃料プール内ガレキ(作業台車用階段)

(撮影日:2013年10月1日)

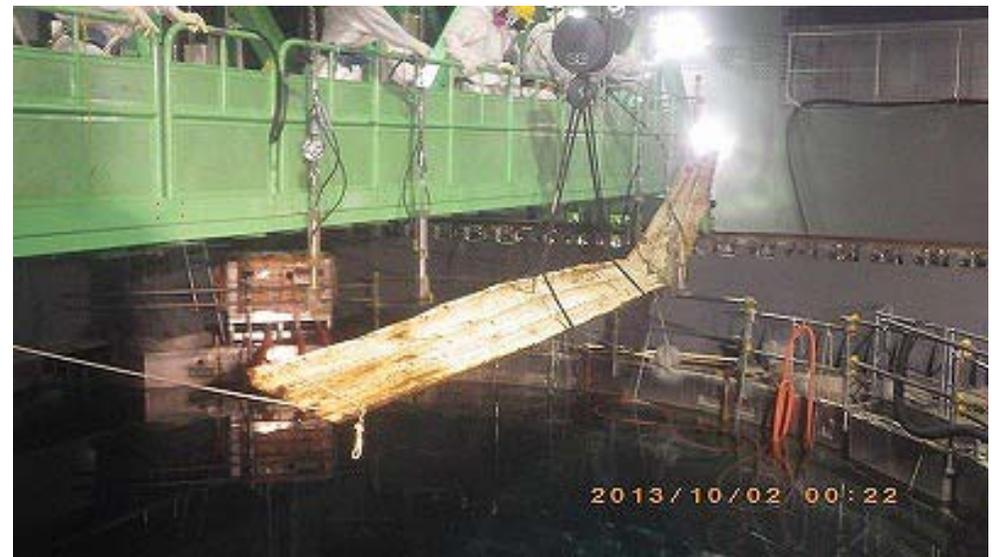
使用済燃料プール内ガレキ(デッキプレート)

(撮影日:2013年10月2日)

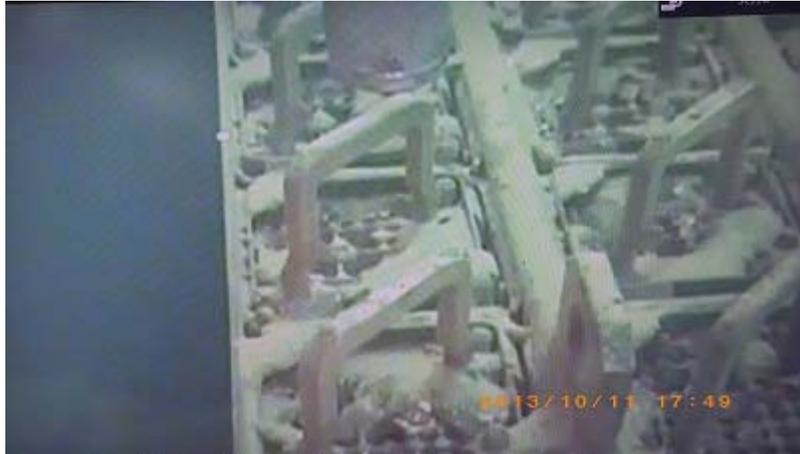
ガレキ吸引作業前

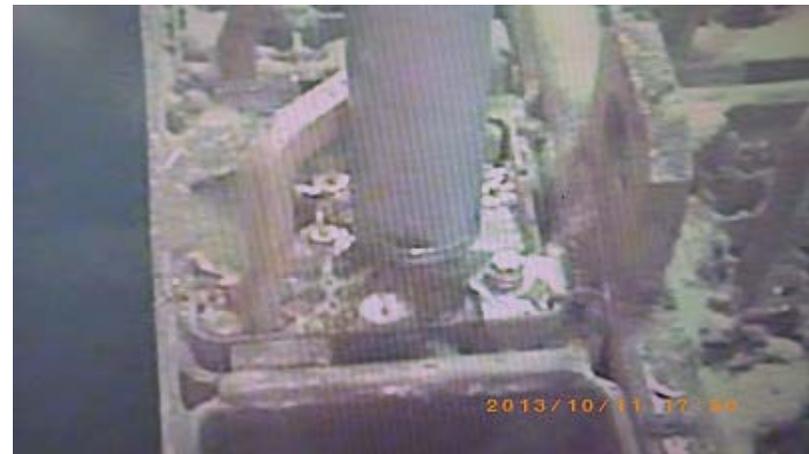
ガレキ吸引開始

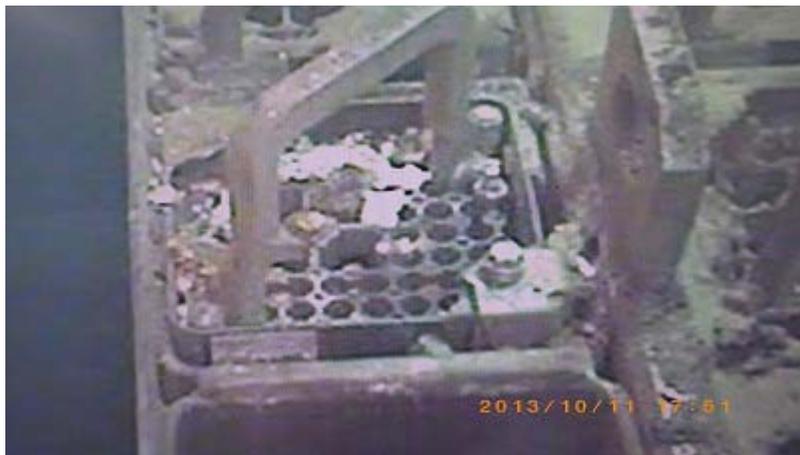
片側吸引後

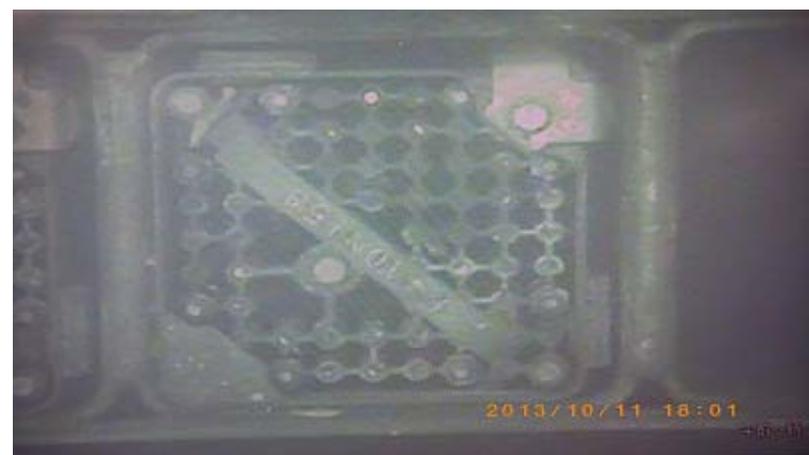
ガレキ吸引作業後

(撮影日:2013年10月11日)

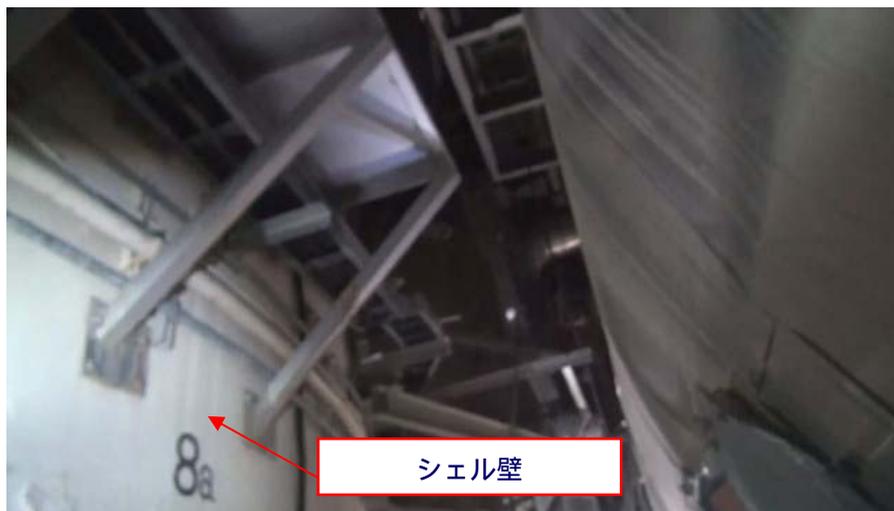
写真 : 4階 シェル壁(1)

4階シェル壁に、一部塗装の剥がれが見られる（写真）が、コンクリートに損傷は確認されなかった。

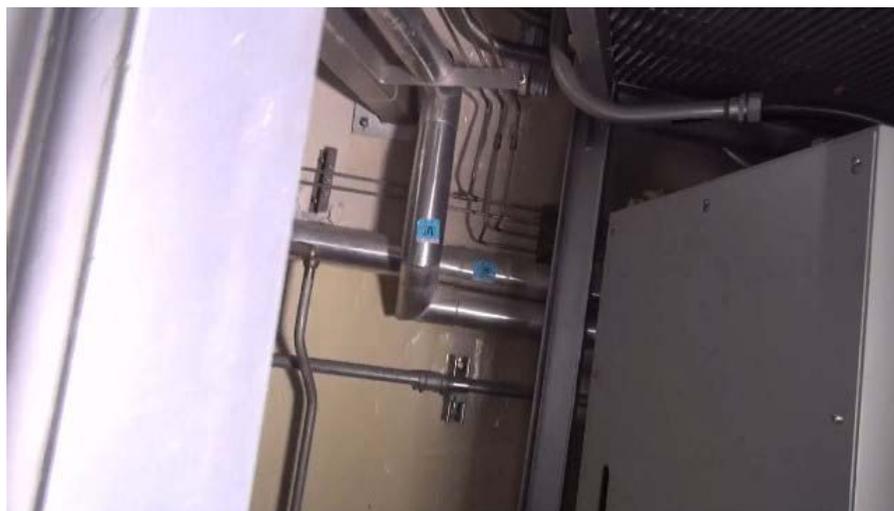
写真 : 3階 シェル壁(1)

3階シェル壁に、
コンクリートの
損傷は確認されな
かった。

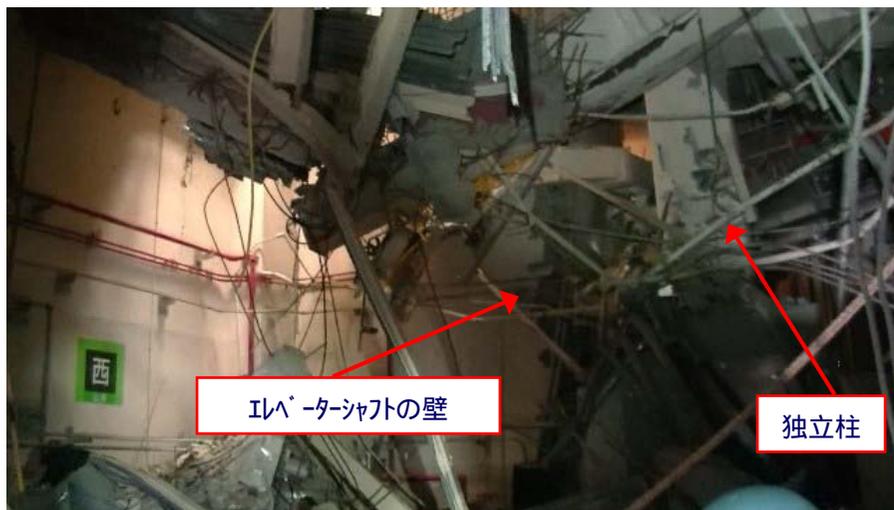
写真：4階 北西側外壁

4階北西部のエレベーターシャフトの壁や独立柱に損傷を確認した。

西側や北側の外壁に損傷は確認されなかった。

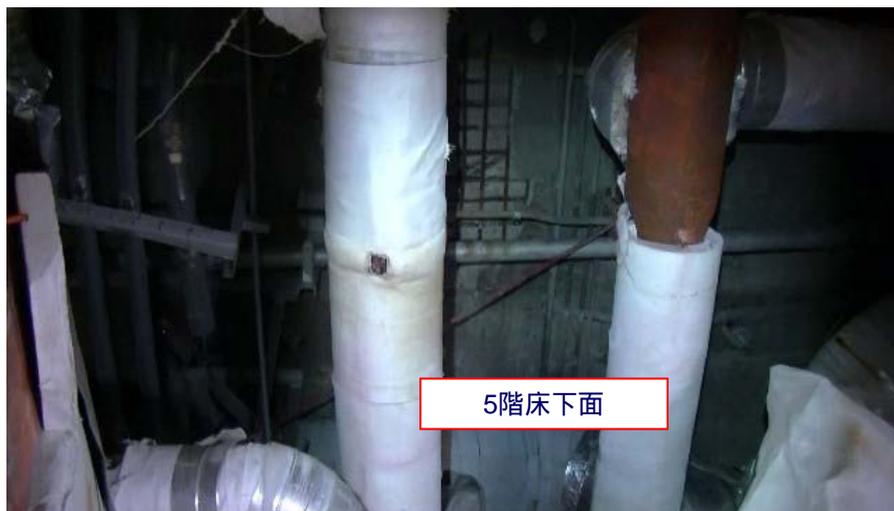
写真 : 4階 天井(1)

4階天井面（5階床面）の一部に損傷が確認された。

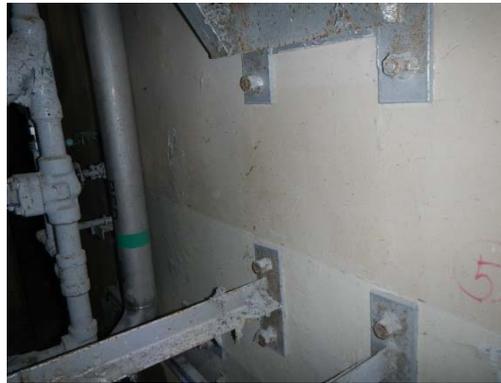
① 西面（内壁）

➤目視点検の結果，これまでの点検結果と同様に，1mm以上のひび割れや鉄筋腐食の可能性のあるひび割れは確認されなかったことから，有害な構造耐力上の劣化は無いものとする。

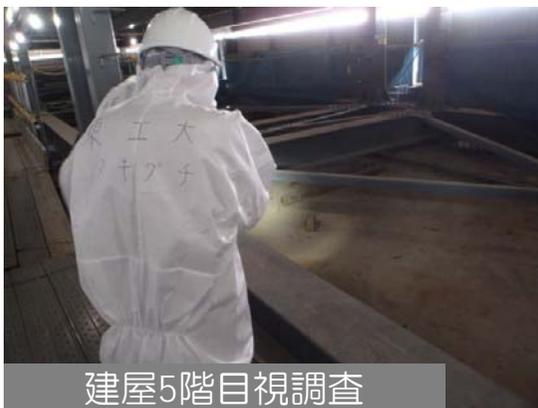
建屋5階目視調査

- ・ 建屋の構造上問題となるような、変調は見受けられなかった。
- ・ 露出している鉄筋の一部を用いて、錆の進展のモニタリングを行うことで長期健全性に関する、有益なデータが得られると思われる。

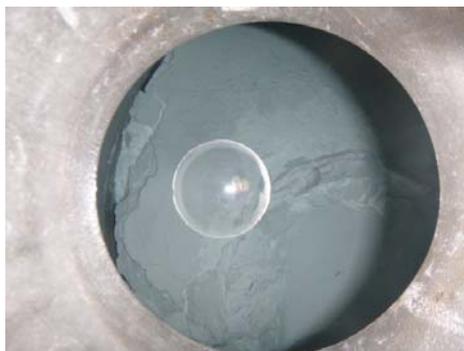
吸着塔 4 B 内部 (上部点検口から撮影)
白色の吸着材 2 の表層部に白い堆積物を確認。

酸性薬液注入前*		酸性薬液注入後	
	pH	Ca濃度	pH	Ca濃度
吸着塔 4 B 吸着材	12.2	0.1ppm以下	6.0	約145ppm
吸着塔 7 B 吸着材	7.3	約0.2ppm	2.1	約1ppm

吸着材表層の一部 (10ml程度) をサンプル採取し、酸性薬液を加え、Ca濃度を測定した結果、Ca濃度が上昇。

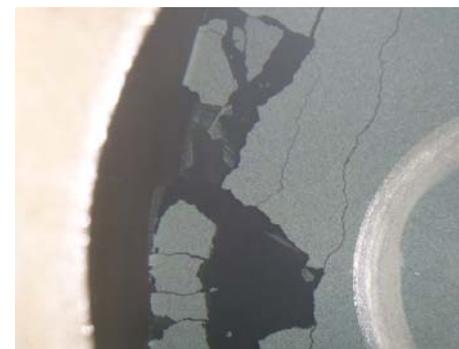
吸着塔 7 B 内部 (上部点検口から撮影)
黒色の吸着材 3 の表層部に微少な白い堆積物を確認。

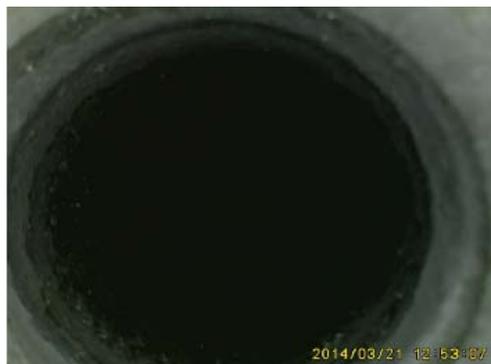
吸着塔 1 B 入口配管内部
微少な白い付着物を確認。

吸着塔上流側（吸着塔 1 B）の配管内には微少な白い付着物（炭酸塩スラリーと想定）が確認されたものの、それ以降には確認されなかったことから、**配管内に炭酸塩スラリーはほとんど残存していないと評価。**

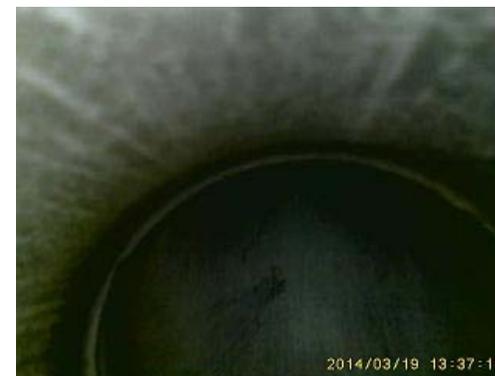
吸着塔 4 B 入口配管入口
白い付着物は確認されず。

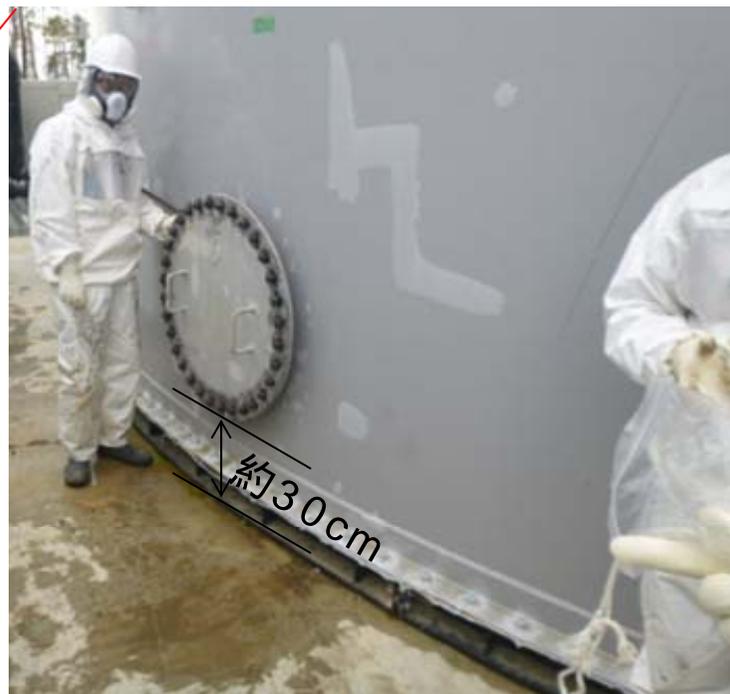
- 多核種除去設備（A）・（C）系を用いたサンプルタンクおよび配管の浄化運転を3/24 13時頃より実施。
- サンプルタンクCの側面マンホール部^{*1}の漏えいの有無を確認するため、当社監理員監視のもと水張りを実施していた。その際、同日18:56に当該部より水の滴下を確認。
- なお、当該部については、サンプルタンクCの内部除洗のため、一時開放していたものであり、3/23、当社監理員立ち会いのもと締め付け確認^{*2}を実施。

- サンプルタンクC内に水中ポンプを設置し、サンプルタンクAに水を移送した結果、漏えい停止を確認（3/25 1:50）。
- マンホールを開放し、フランジ部の点検実施
フランジ部にキズ等の異常は確認されなかった
締付トルクは規定値で施工されていたことを確認したが、パッキンのはみ出し量が通常と比べて多い状態であることを確認
- フランジ部の点検実施後、マンホール復旧・閉止

サンプルタンクC側面マンホール写真
