循環ループ縮小工事の開始について

平成26年5月29日

東京電力株式会社

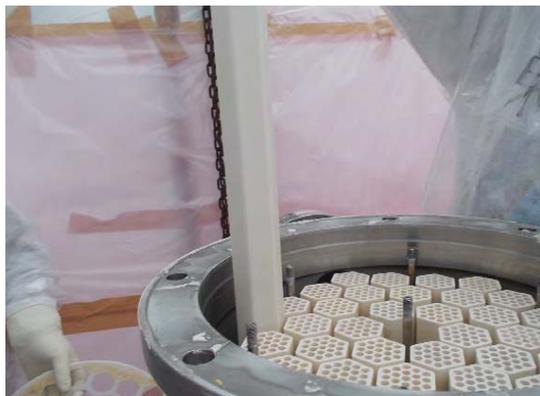
←フィルタ（セラミック）

外観に有意な欠陥は確認されず。

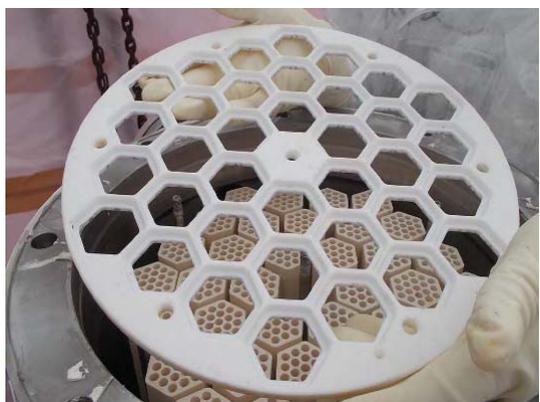
（写真はC F F 3 B）

←グローバルガスケット（テフロン）

有意な欠陥や脆化は確認されず。Vシールより厚く、放射線（ β 線）劣化の影響がプレートガスケットより小さい推定。対策品にて、プレートガスケットと同様、EPDMへ変更予定。

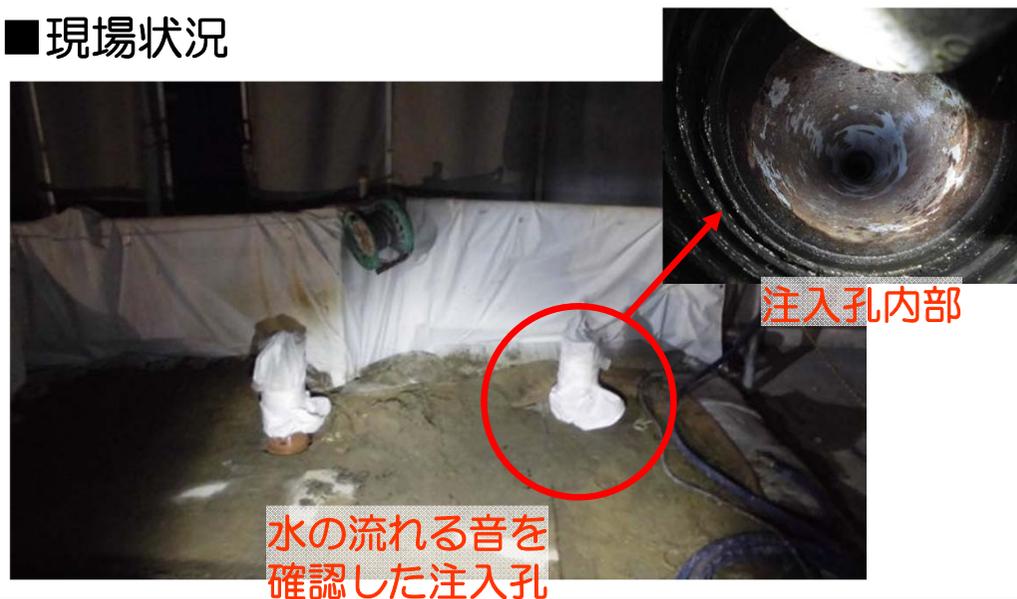
■現場状況

- 8:10 HTI止水対策工事 作業開始
- 10:30頃 当該注入孔の削孔完了
- 14:05 HTI止水対策工事 作業終了
- 16:22 HTI連絡トレンチ水位上昇を確認
- 16:30頃 水位上昇の原因調査を開始
(関係作業・機器故障について調査)
- 18:30頃 水位計の故障でないことを確認
- 21:50頃 HTI連絡トレンチのグラウト注入孔のうちの1箇所から水が流れるような音を確認

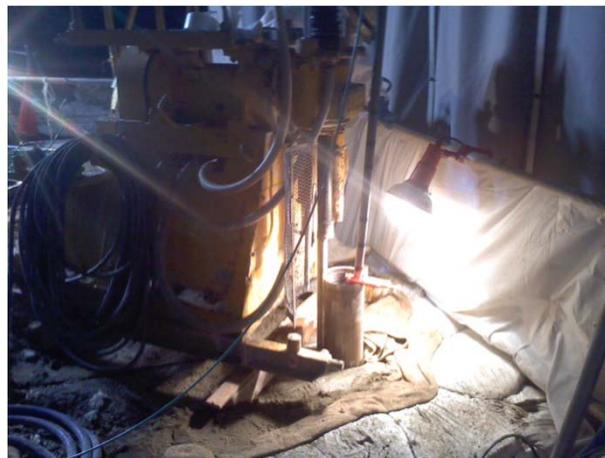
施工写真

薬液注入による止水効果が不十分であると考えられることから、5/20未明より地下水流入が確認されたNo②注入孔の周囲に追加の薬液注入を実施。効果が確認されず

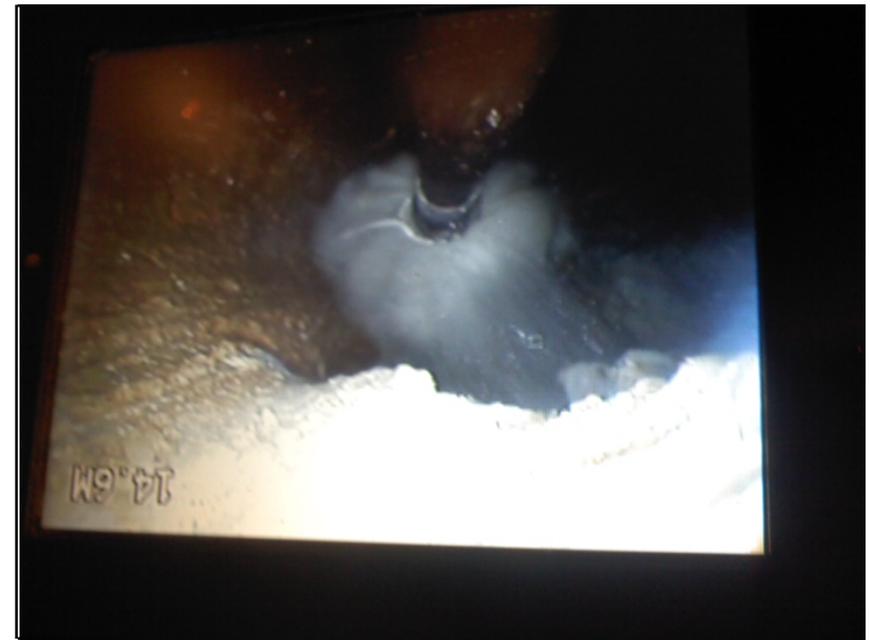
写真2 パッカー膨張（閉止）状況

3:11 パッカー膨張完了。

地下水位 OP 7.5m【GL-2.8m】，水音が無くなったことを確認。

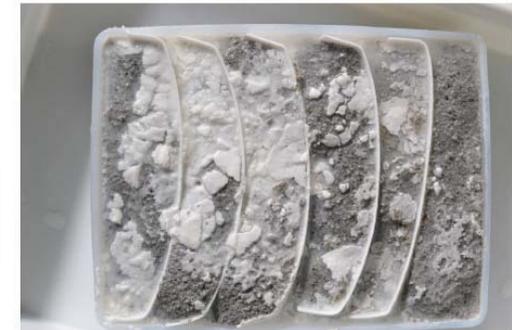
浸漬後(B型下部下部タイプレート、①条件)

- ・評価対象の被覆管、内部のねじ部に顕著な腐食は確認されなかった。
- ・取り出したコンクリート表面に白色の沈殿物が確認された。EDSで元素分析した結果、主としてMg、Si、Caが検出された。人工海水の成分のうち、溶解度の低いこれらの水酸化物や炭酸化物であると推定される。
- ・浸漬試験後、一緒に入れた砂礫上のコンクリートが固まっていた。

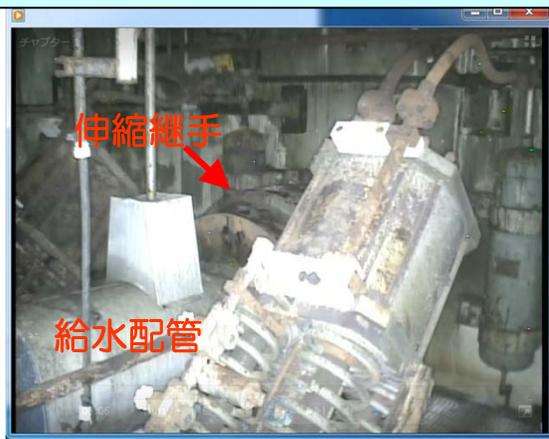
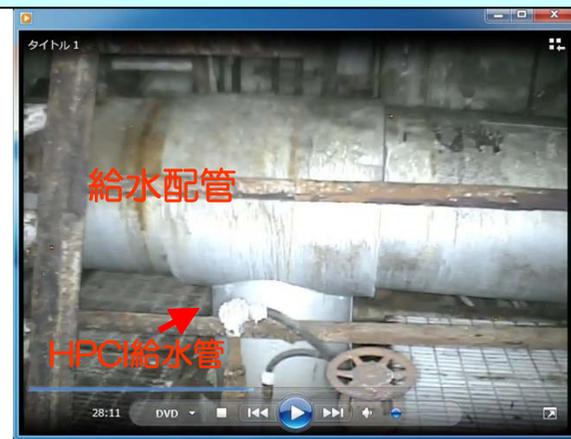
給水配管B周辺

■ グレーチング上側のパンチルトカメラによる撮影は実施でき、グレーチング上側（給水配管廻り含む）からの漏えいは確認されなかった（一部死角あり）。（先月報告済み）

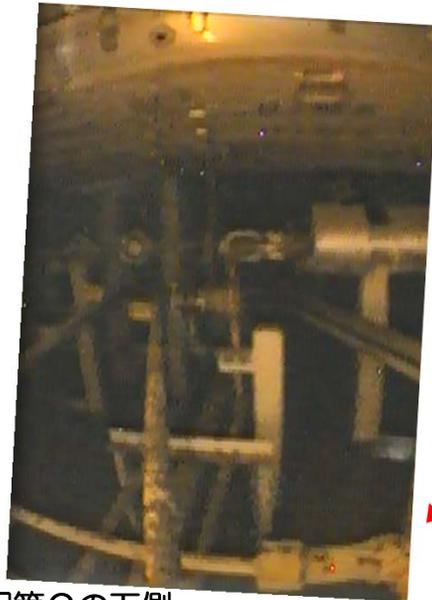
- 内視鏡では、周囲約1 m程度の範囲しか確認できなかった。
- 主蒸気配管B、Cの直管部の一部の状況を確認。

主蒸気配管Cの下側

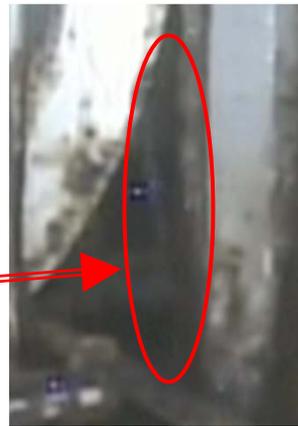
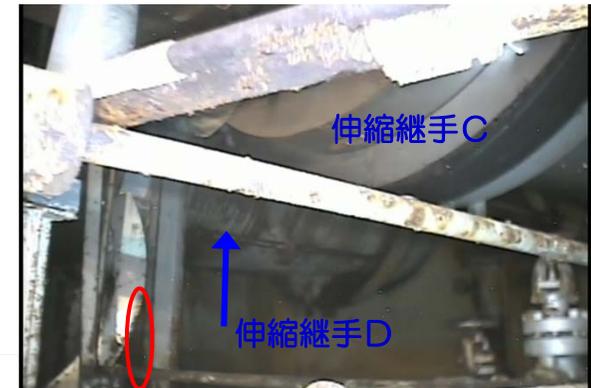
主蒸気配管D

- 主蒸気配管Dの伸縮継手周辺からの漏えいを確認。
- 漏えい水は、鉛筆2～4本程度の量と推定。

主蒸気配管D（主蒸気配管Cの奥側）

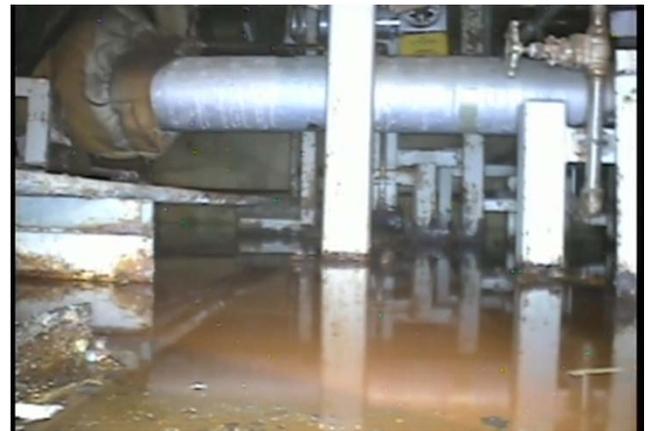
床面北側

- 床面は漏えい水が全域に溜まっている。
- 床面北側（主蒸気配管A・B側）に、流れは確認されなかった。
- 床面南側（主蒸気配管C・D側）に、東側に向かって流れていることを確認した。

■ 床面の流れの状況から判断しても、漏えい箇所は主蒸気配管Dのみと推定。

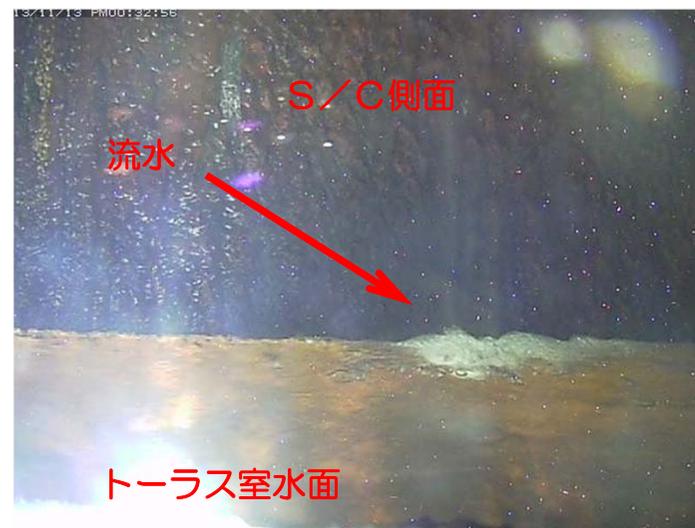
S/C内側の流水箇所

- H25年11月 PCVベント管下部調査として、S/Cの内周側の漏えいの有無を確認。
 - S/C上部（X-5E近傍、南東）から流水を確認。
 - サンドクッションドレン（X-5B近傍、北西）からの流水を確認。
