東京電力福島第一原子力発電所汚染水対策の対応  
 廃炉・汚染水対策現地調整会議 課題に対する管理表

平成26年10月27日

# 多核種除去設備の運転状況

## 2-1. B系統クロスフローフィルタ不具合事象について

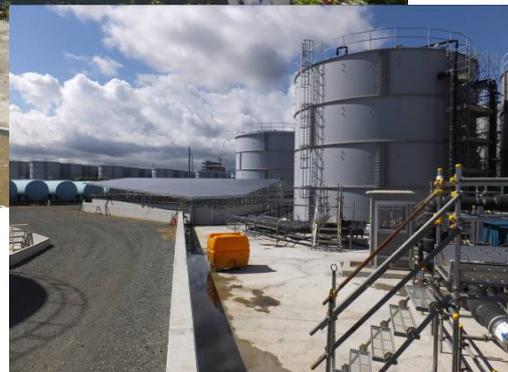
②H3エリア 堰カバー設置完了 (右下 内堰拡張部)

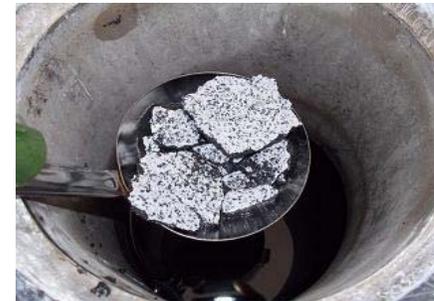
吸着塔1塔目上部堆積物

- B系統出口水の全β濃度は $2.6 \times 10^{-1}$  Bq/ccで通常の変動範囲内（マイナス1乗Bq/ccオーダー）であり、**ALPS下流設備（サンプルタンク等）への炭酸塩スラリーによる汚染拡大はない**ことを確認
- B系統内の炭酸塩スラリー流出範囲を詳細調査した結果、**流出範囲は吸着塔1塔目までと判明**。念のため、**系統内洗浄は吸着塔2まで実施予定**
  - 各吸着塔出口水のCa濃度を測定し、**吸着塔1塔目出口以降のCa濃度は1ppm以下**であることを確認
  - 各吸着塔の内部確認を実施した結果、**吸着塔1塔目上部に白い堆積物を確認**したものの、**吸着塔2塔目以降には確認されず**

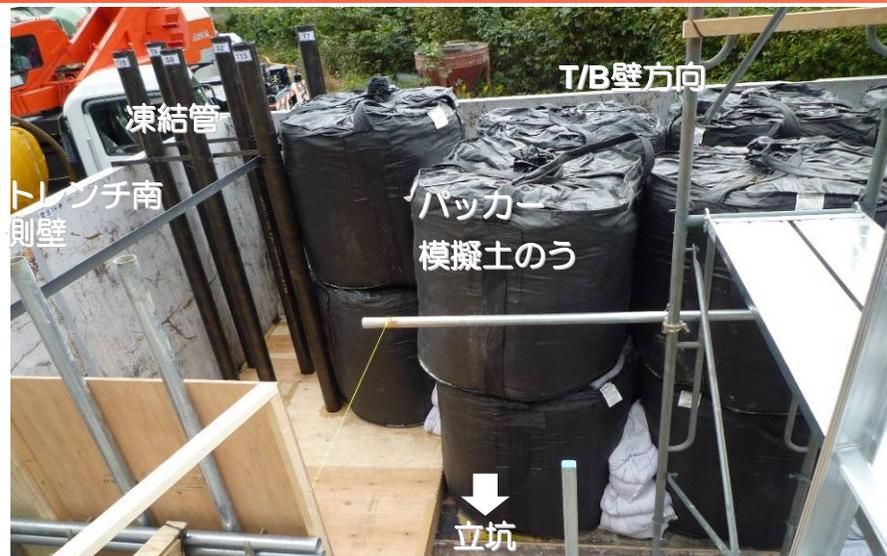
試験前 設備配置状況

- 2号機海水配管トレンチ立坑Aの間詰め充填に際し、既実施のモックアップ試験の結果を踏まえ、現地での手順の確認と、現地調達材料を用いた再現性の確認を実施。
- 試験に際しては、立坑A建屋接続部の南側ケーブルトレイ下部付近を実寸大で再現。
- 結果として、目標高さまで積みあがることを確認し、現地材料においても再現性があることを確認した。

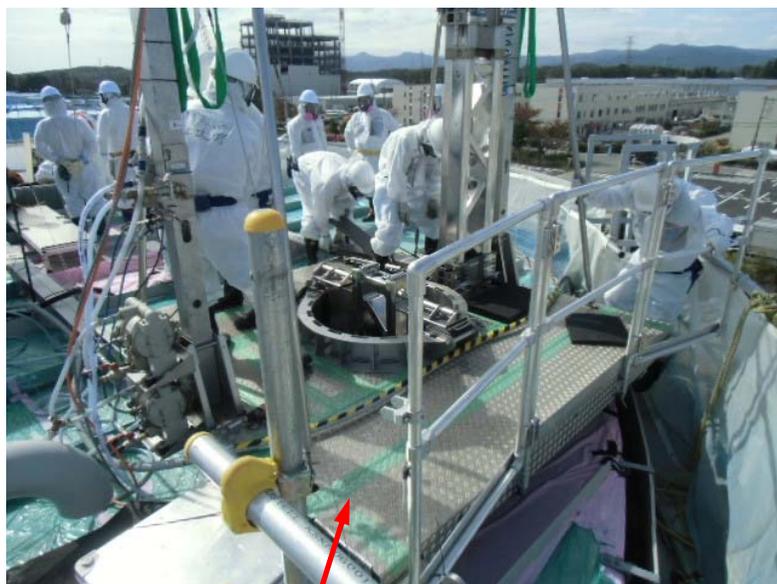
天板上に作業用プラットフォーム設置

■H9西エリアタンク天板上にてマストシステムの組み立てを実施し、底板補修工事開始（10/15～）。

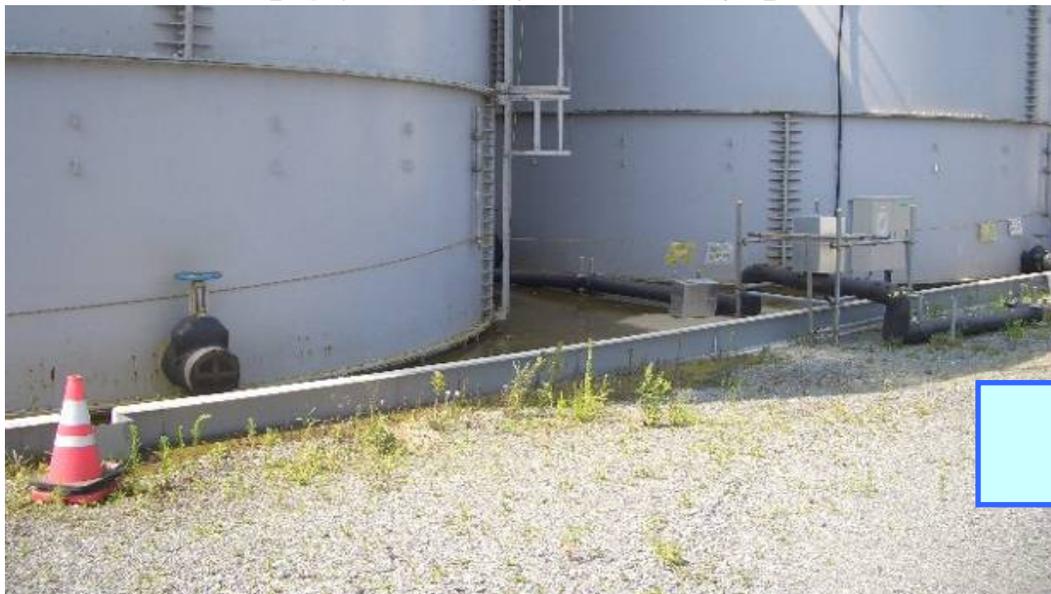
【対策実施前 (H4エリア)】

(平成25年8月撮影)

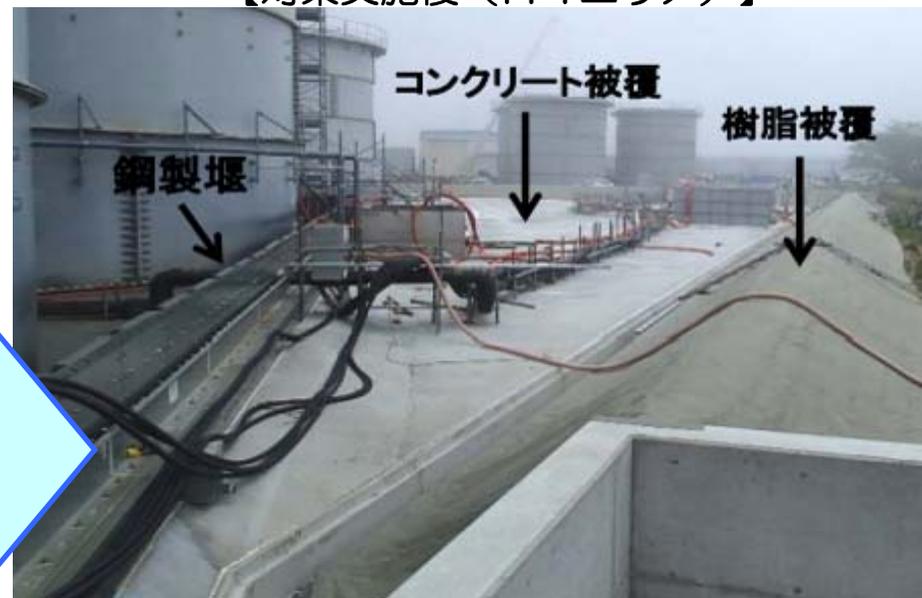
【対策実施後 (H4エリア)】

(平成26年6月撮影)

- ・タンク建設中の仮堰6エリアを除き、堰高が300mm→750～1,200mmへ

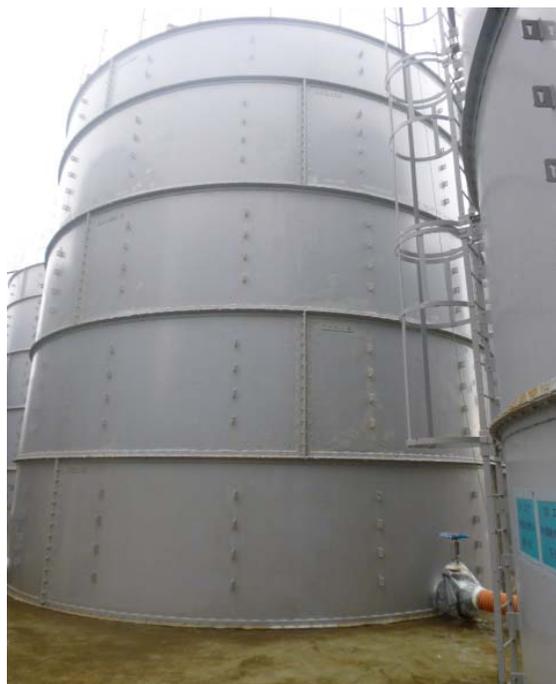
【対策実施前 (Gエリア)】

(平成25年11月撮影)

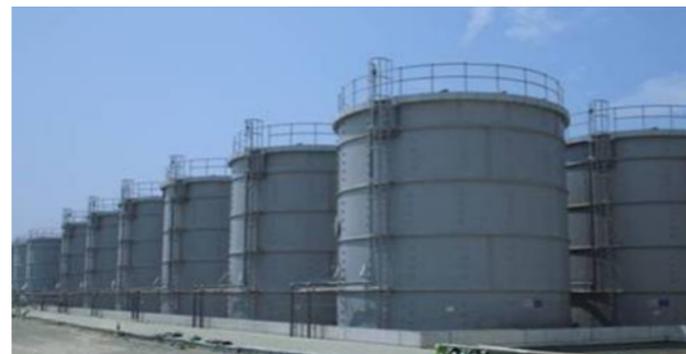
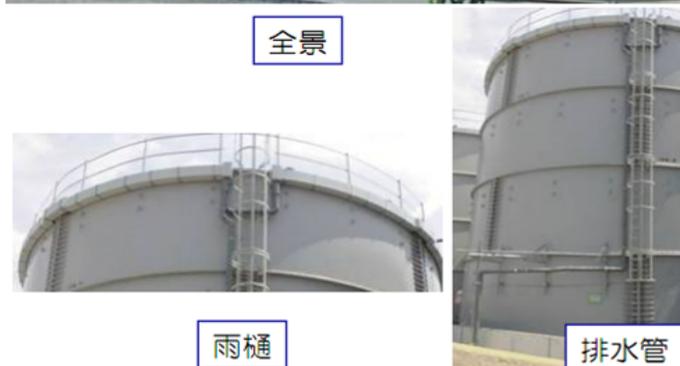
【対策実施後 (Gエリア)】

雨樋

- タンク天端周囲に金属製の横樋を取り付ける。
- 雨樋にて雨水を集合させ、排水管でコンクリート堰外へ排水する。

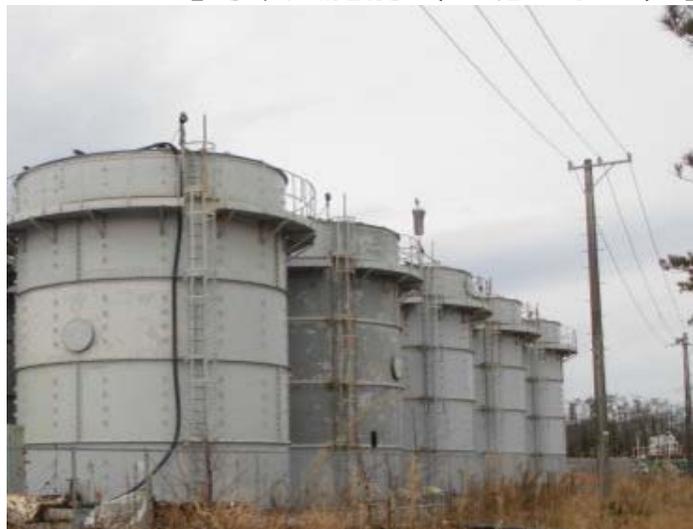
(平成26年1月撮影)

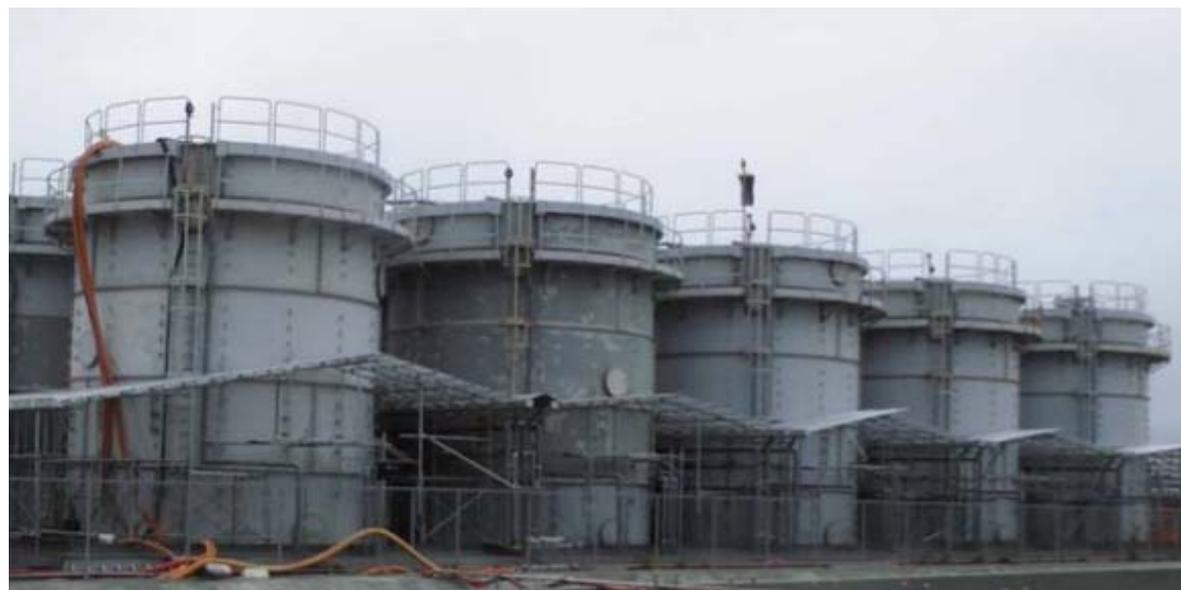
【対策実施後(B北エリア)】

(平成26年7月撮影)

- 堰内に単管など(H3~4m程度)を構築し、堰カバー(屋根材)を設置。  
【対策実施前(B北エリア)】

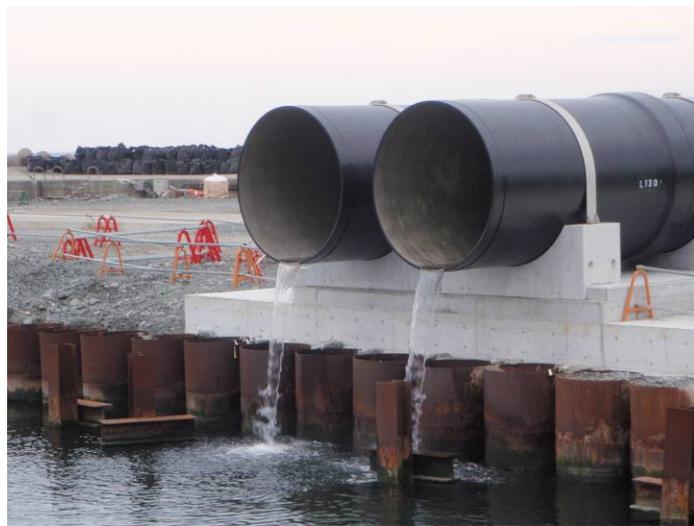
本設の排水口

- 10月6日の台風に伴う降雨時に、港湾側への排水量を $0.3\text{m}^3/\text{s}$ まで増加させたが、翌朝の1～4号機取水口付近のCs濃度は従来とほとんど変わっておらず、排水による濃度上昇は無いものと考えられる。
- 物揚場、6号機取水口のCs濃度も、従来と変わらず排水量増加による港湾内への影響はみられていない。
- なお、9月30日に、付替C排水路の排水口を、従来の仮設排水口から本設の排水口に切替。放水路2条から分けて排水。

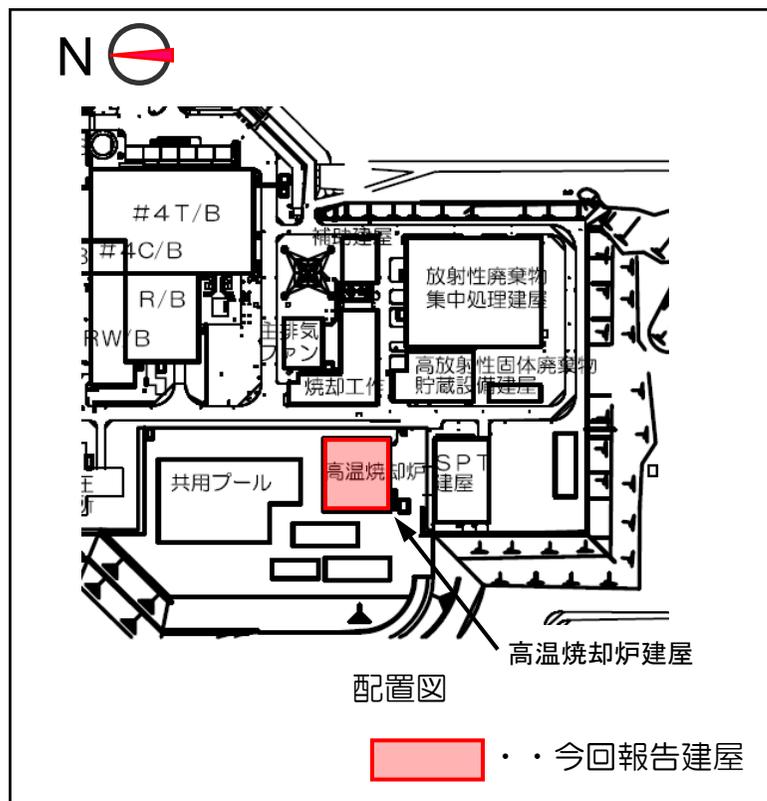
高温焼却炉建屋 1階平面図

防水化対策箇所：扉、シャッター、窓等

- ……壁区画箇所
- ……防水対策完了箇所

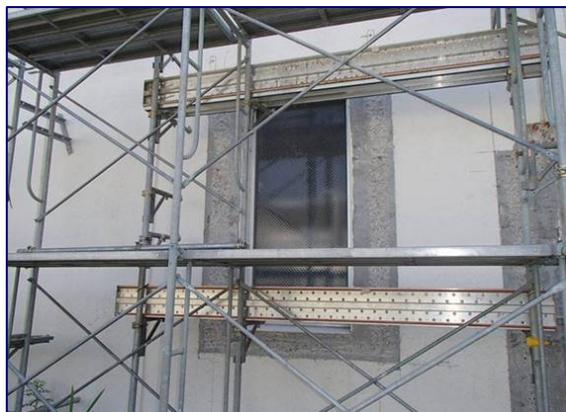
対策前

#### ● 窓

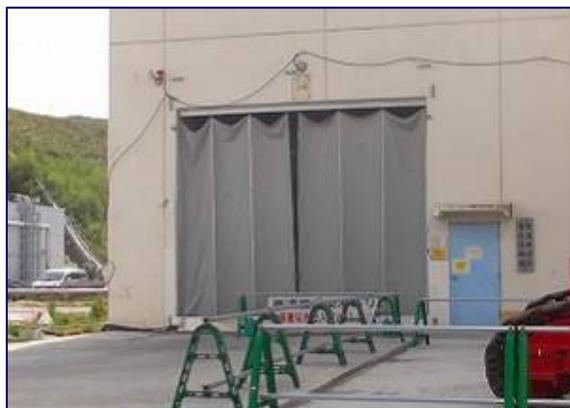
対策前

#### ● 大物搬入口
