東京電力福島第一原子力発電所  
廃炉・汚染水対策現地調整会議 課題に対する管理表

2015年4月10日

# 各汚染水浄化処理設備の運転状況等について

## 2、3、4号機海水配管トレンチ 止水・閉塞工事の進捗状況について

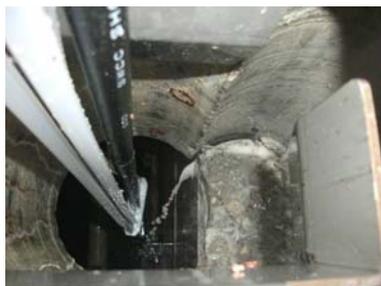
- ◆ 14:25頃： 水位測定用観測孔から雨水の溜まり水が浸入していることを当社監理員が発見直ちに応急処置のため土嚢を設置（写真①）
- ◆ 14:31： 1号機D/G(B)室の滞留水移送開始
- ◆ 14:45頃： 水位測定用観測孔廻りに雨水浸入防止の応急処置（土嚢設置）完了。浸入停止を確認（写真②，③）
- ◆ 15:29： 1号機D/G(B)室の滞留水移送停止（予定移送量）
- ◆ 16:00頃： 雨水浸入防止の応急処置（観測孔全周に土嚢、難燃シート養生を設置）完了

①雨水浸入状況  
（写真は応急処置実施中のもの。  
発見時は指2本程度）

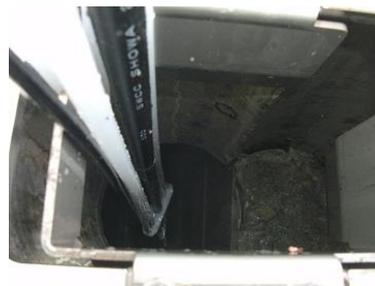
③土嚢設置後の状況  
（雨水の浸入停止）

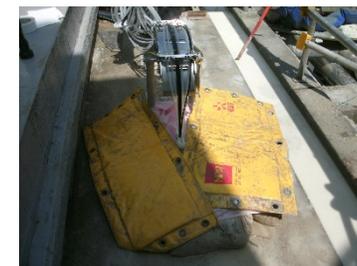
④応急処置完了の状況

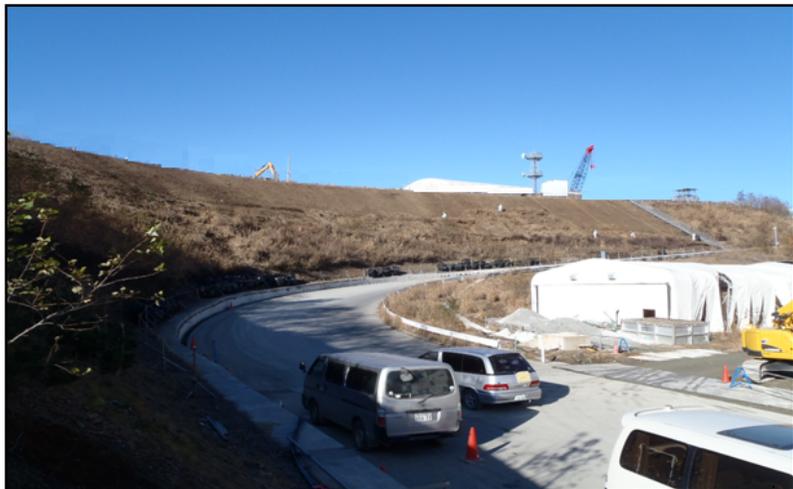
【写真①(35m盤)】1～4号法面:表土剥ぎ施工前

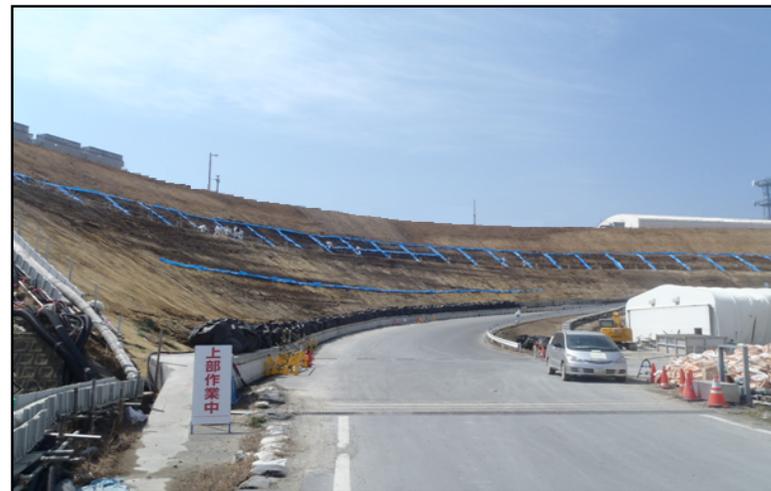
【写真①(35m盤)】1～4号法面:表土剥ぎ施工後

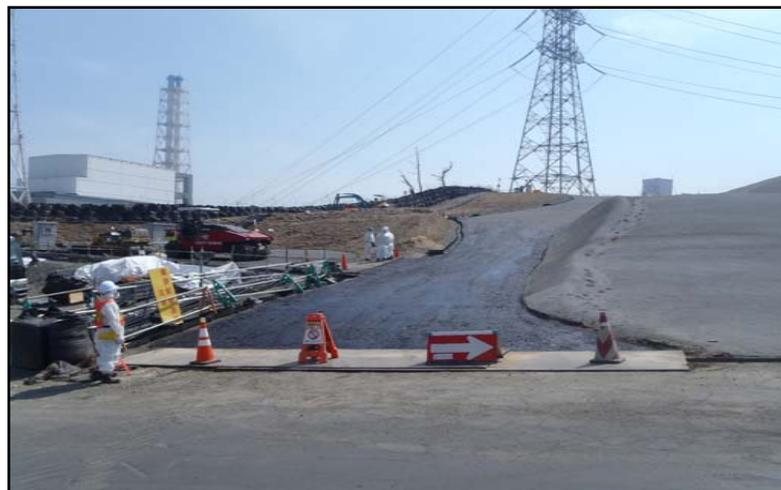
【写真②(35m盤)】地下バイパス周辺エリア:舗装状況

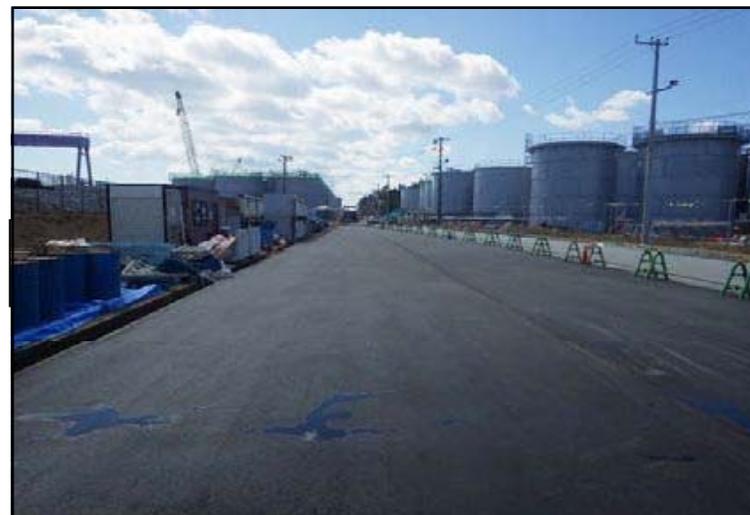
【写真③(35m盤)】Gタンクエリア:舗装状況

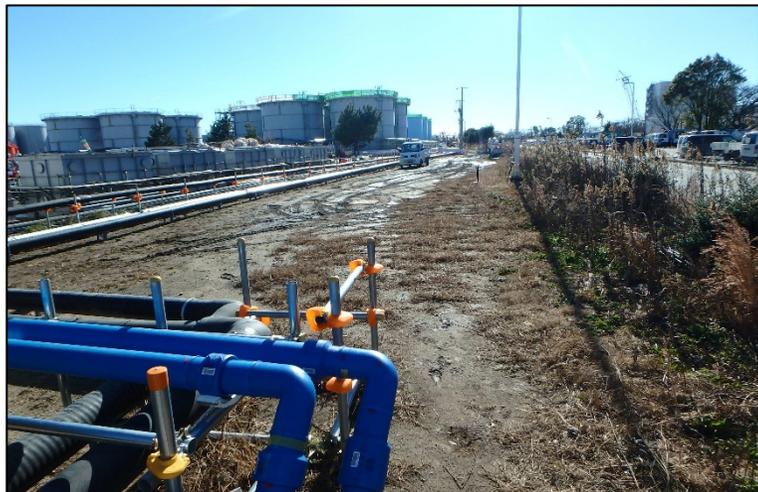
【写真④(35m盤)】Hタンクエリア:舗装施工前

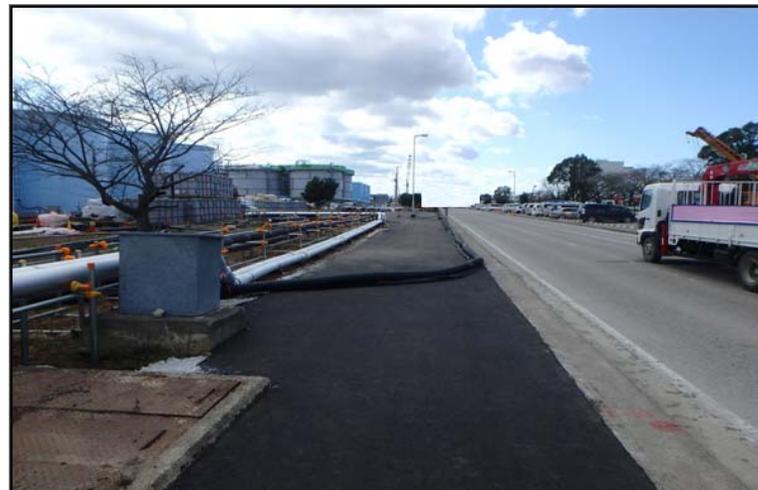
【写真④(35m盤)】Hタンクエリア:舗装施工後

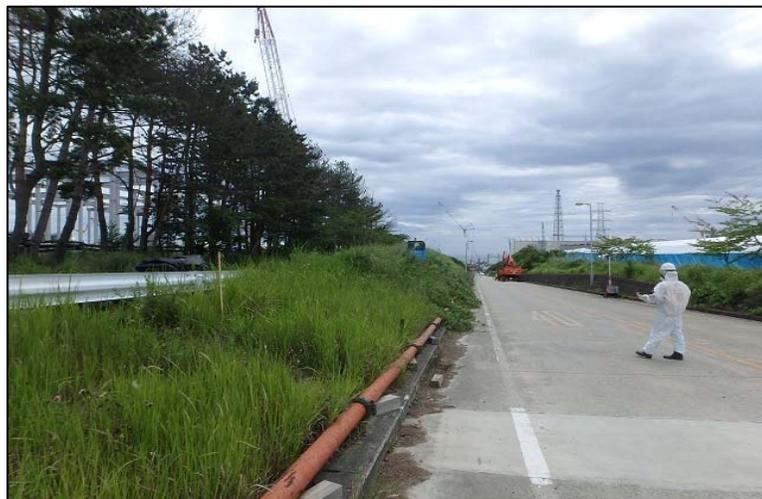
【写真⑤(35m盤)】北側エリア:モルタル吹付け施工前

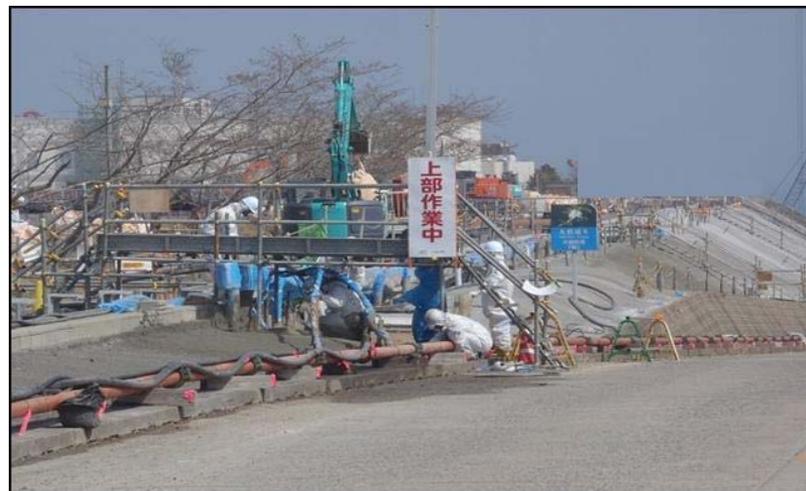
【写真⑤(35m盤)】北側エリア:モルタル吹付け施工後

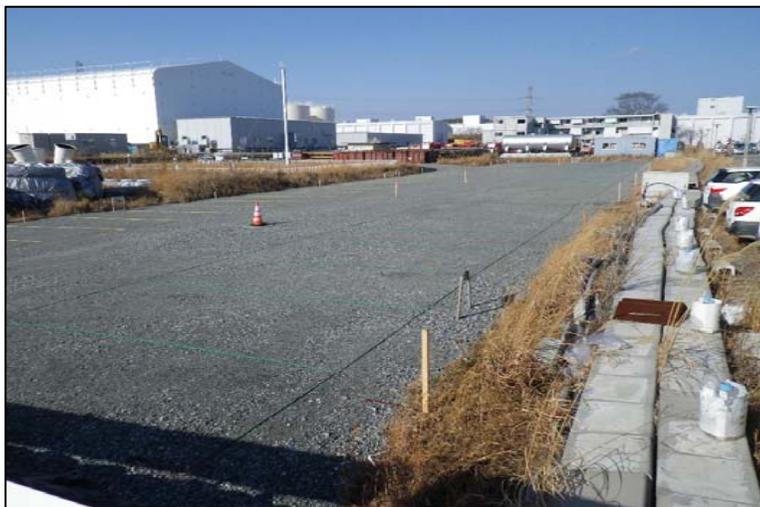
【写真⑥(35m盤)】北側エリア:舗装施工前

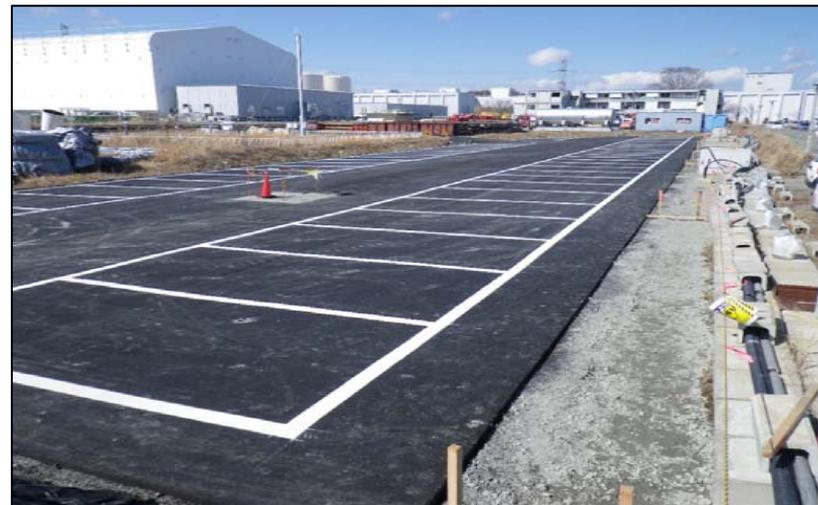
【写真⑥(35m盤)】北側エリア:舗装施工後

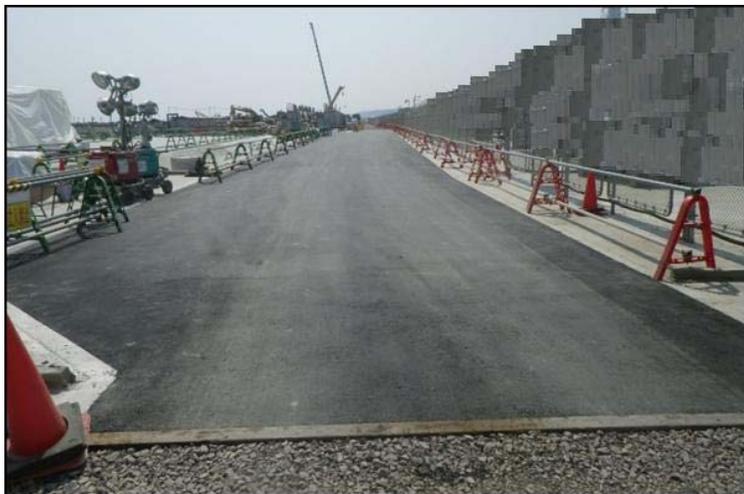
【写真⑦(4m盤)】1~2号機間 アスファルト舗装完了

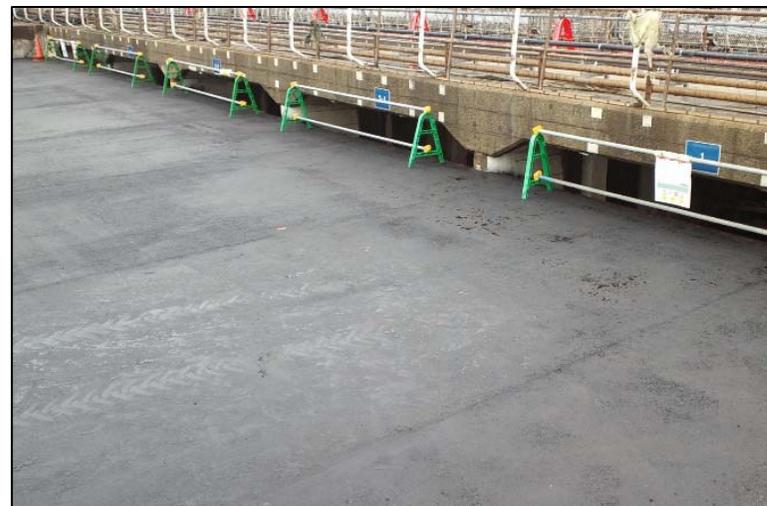
【写真⑧(4m盤)】1~3号放水口エリア アスファルト舗装完了

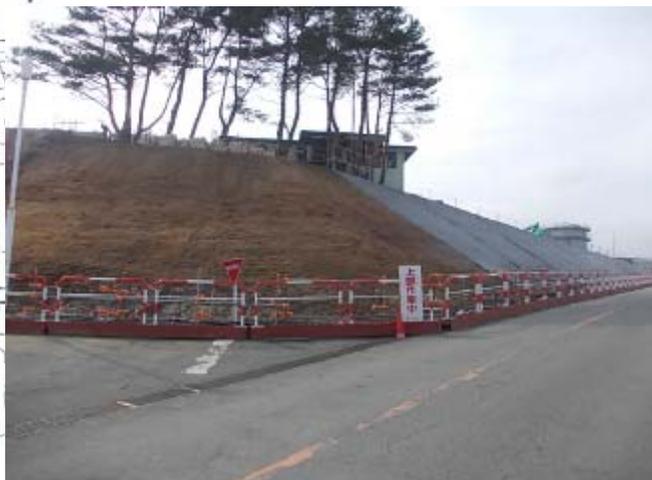
現場状況写真(撮影①)

場所	未処理(Cs-137)	ろ過後(Cs-137)	性状
①-1	830Bq/L	31Bq/L	粒子状主体
①-2	180Bq/L	180Bq/L	イオン状主体
①-3	250Bq/L	230Bq/L	イオン状主体
②-1	1500Bq/L	24Bq/L	粒子状主体

- ・旧事務本館・情報等の屋上、北側、西側の法面の側溝

- ・既存道路：泥、津波堆積物、コンクリートガレキ
- ・法面：表土除去未完了箇所のガレキ、土、草、木
- ・その他：雨水桝・ヒューム管に堆積した泥

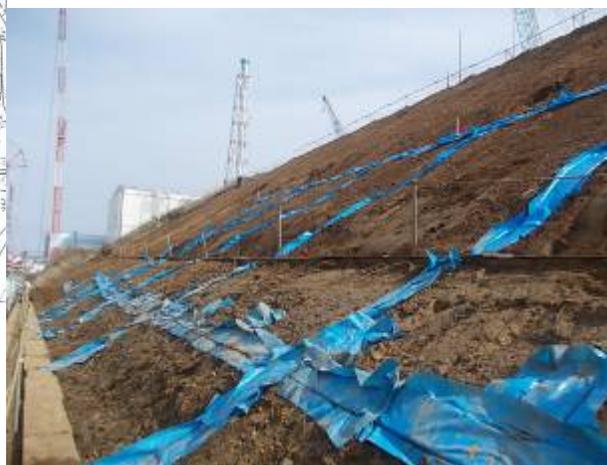
現場状況写真(撮影①)

場所	未処理(Cs-137)	ろ過後(Cs-137)	性状
②-2	1300Bq/L	20Bq/L	粒子状主体
12号(14)西	160Bq/L	95Bq/L	イオン状粒子状混在
12号(15)西	250Bq/L	110Bq/L	イオン状粒子状混在

- ・ 1号機西側法面部の湧水が流入する側溝

- ・ 既存道路：泥
- ・ 法面：表土除去未完了箇所のガレキ、土、草、木
- ・ その他：ヒューム管に堆積した泥

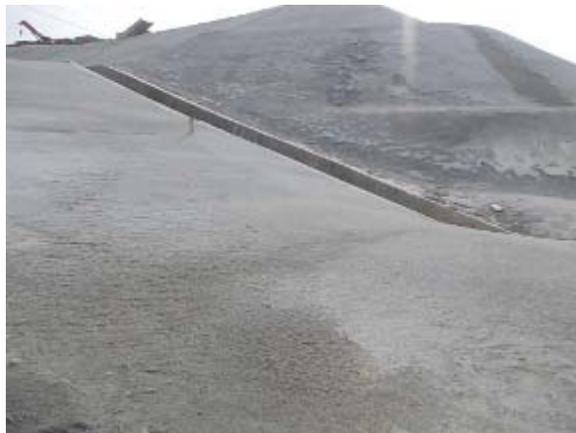
現場状況写真(撮影①)

場所	未処理(Cs-137)	ろ過後(Cs-137)	性状
34号(41)西	160Bq/L	180Bq/L	イオン状主体
34号(51)西	110Bq/L	53Bq/L	イオン状粒子状混在
34号(52)西	220Bq/L	70Bq/L	イオン状粒子状混在
⑥	1700Bq/L	30Bq/L	粒子状主体

- ・ 3, 4号機間西側法面の湧水の流入する側溝
- ・ 1, 2号活性炭ホールドアップ建屋・3, 4号開閉所屋上

- ・ 既存道路：泥
- ・ 法面：表土除去未完了箇所の土、草、木
- ・ その他：雨水桝・ヒューム管に堆積した泥

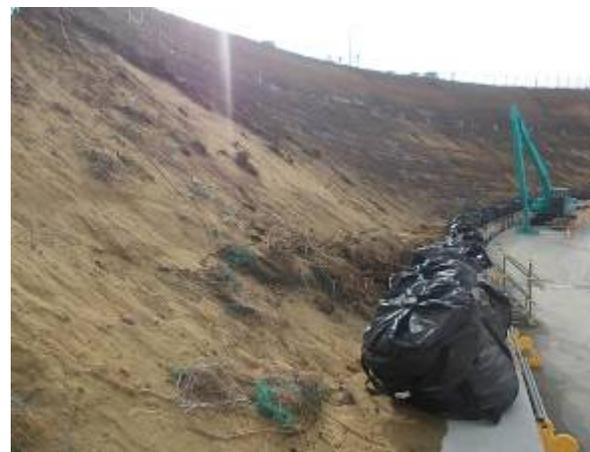
現場状況写真(撮影①)

場所	未処理(Cs-137)	ろ過後(Cs-137)	性状
34号(30)西	280Bq/L	270Bq/L	イオン状主体
⑧	1000Bq/L	7.5Bq/L	粒子状主体

- ・ 共用プール建屋屋上

- ・ 既存道路：泥
- ・ 法面：土
- ・ その他：ヒューム管に堆積した泥

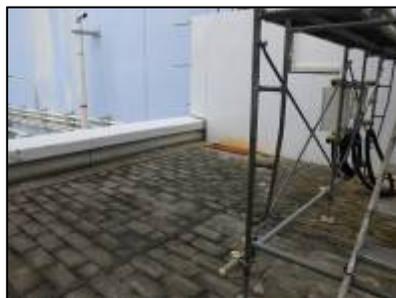
【写真①】作業開始前

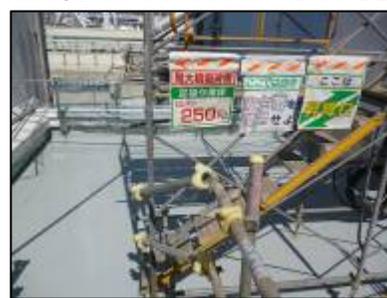
【写真②】ウレタン防水完了（3月18日）

ウレタン防水

- ・雨水と汚染源の接触防止

3/18完了

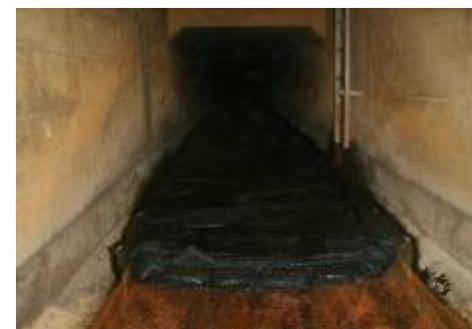
2/10撮影 (K排水路)

- ゼオライト土嚢を排水路底面部へ敷き詰める。流出防止のためフィルターユニット網に複数個単位で入れて、網をボルトで固定。
- 設置後に土嚢通過前後の濃度を確認。Cs濃度の減少傾向を確認中。

ゼオライト上流 ①	ゼオライト下流 ②	ゼオライト上流 ①	ゼオライト下流 ②
採取日時	2月10日	2月10日	2月19日	2月19日
採取時刻	12:00	11:55	10:00	11:00
Cs-134 (約2年)	8	9	16	14
Cs-137 (約30年)	28	31	58	48
全β	40	50	110	97

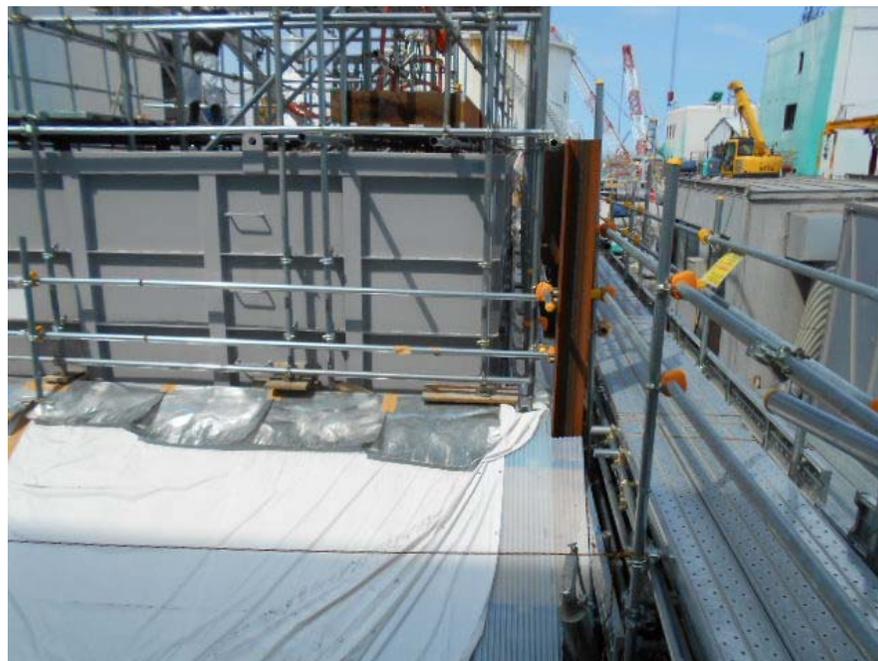
- 逆洗弁ピット溜まり水については、直接放水路の濃度上昇の原因となった可能性は低いものの、降雨時に放水路に流れ込んでいく可能性は高いことから、上部に屋根をかけて雨水の流入を抑制。
- 今後、溜まり水の一部をタービン建屋に移送し、水位を下げて管理する予定。

逆洗弁ピット上部の状況（作業スペースとして活用）

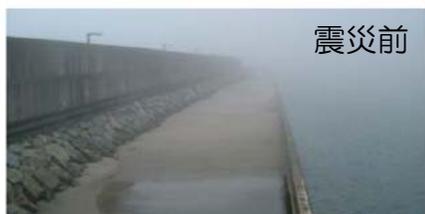
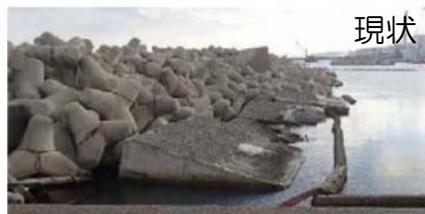
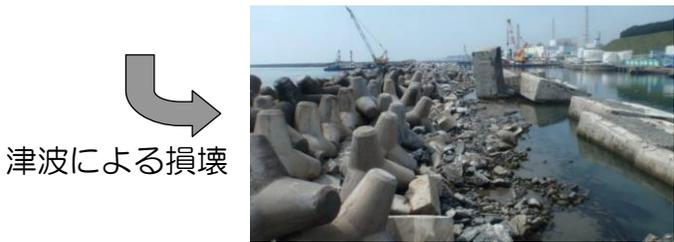
北防波堤の応急復旧状況

震災前

現状

津波による損壊

応急復旧

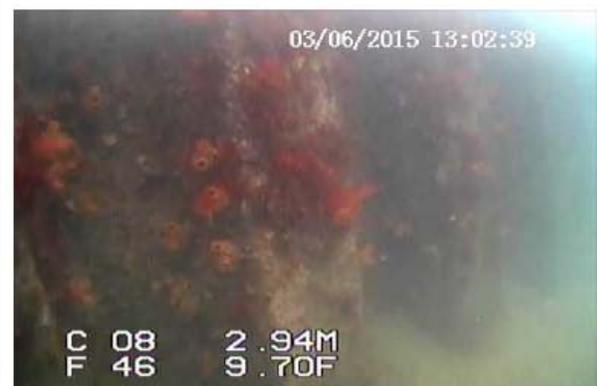
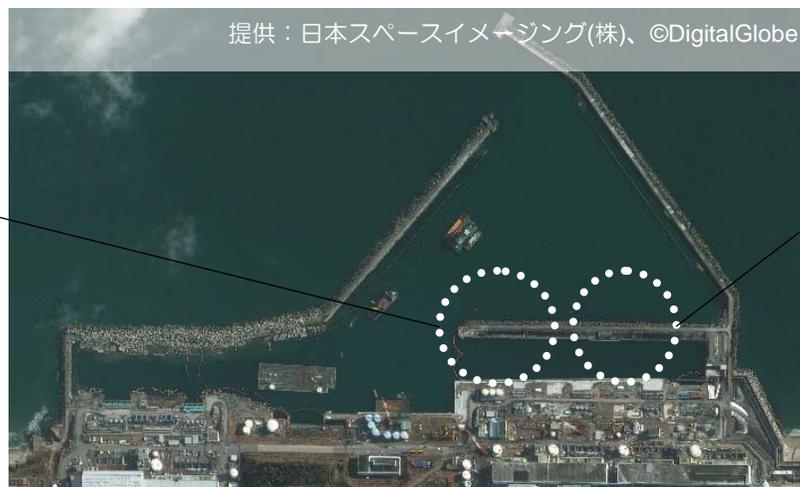
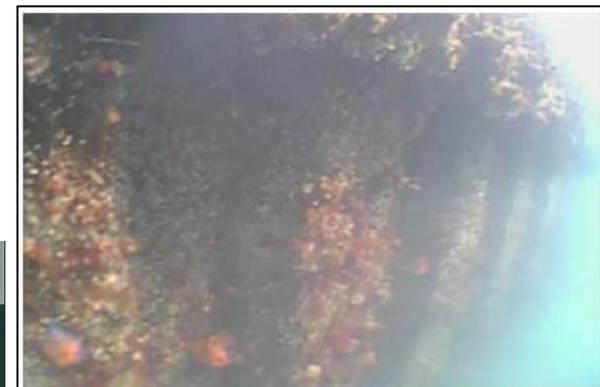
- ・透過防止工の欠損はなく、南北防波堤と比較して健全度は高い
- ・腐食に対する中長期的な保全については、検討が必要
